第2班 土砂災害の実態

はじめに	3
2.1 衛星写真や航空写真、航空 LP 測量による広域調査（分布、規模、形状）	5
2.2 現地調査による実態把握	
2.2.1 岩手県内の土砂災害発生状況と分析	10
2.2.2 宮城県内の土砂災害発生状況	17
2.2.3 茨城県の土砂災害の実態	26
2.2.4 栃木県内の土砂災害	31
2.2.5 2011年3月12日長野県北部地震による栄村・中条川上流の土砂移動実態	40

そこで、砂防学会では東北地方太平洋沖地震災害調査委員会（委員長：鈴木雅一）を設置した。本報告書は本調査委員会の土砂災害の実態を把握するために設置された第 2 班の構成メンバーが実施した成果をとりまとめたものである。

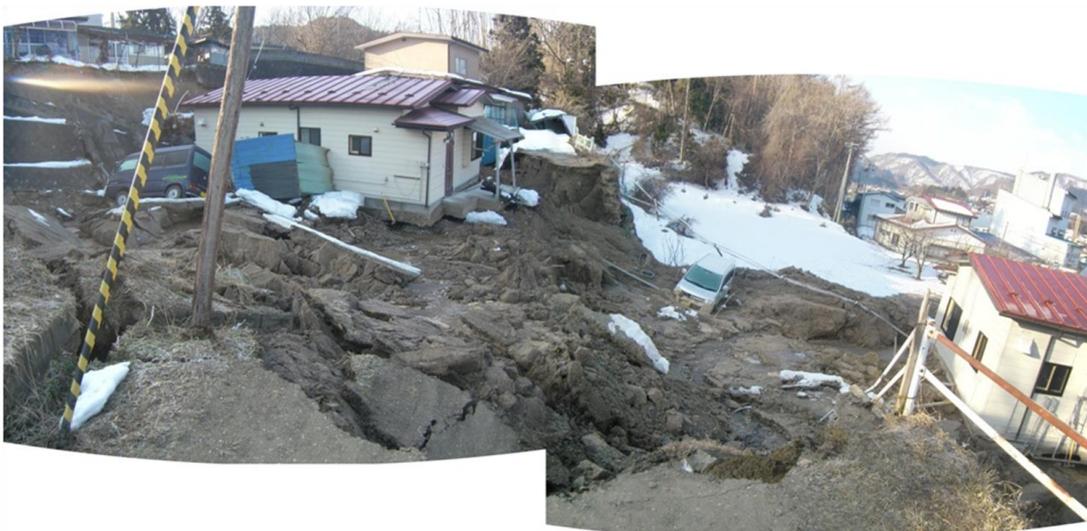
写真-2.1.2 地すべり性崩壊発生直後(岩手県砂防災害課提供 2011年3月12日撮影)

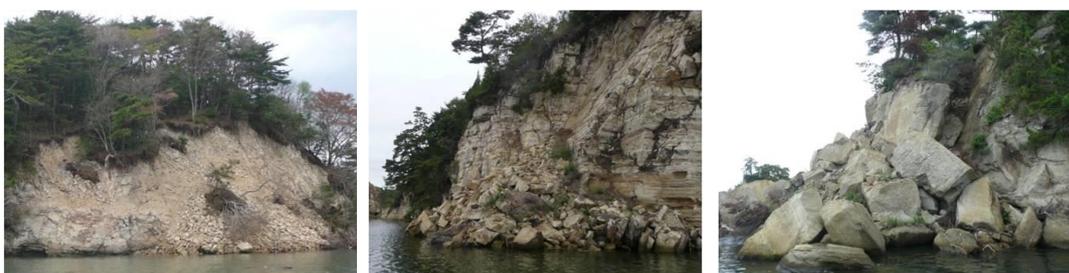
写真-2-2 大塚層・シルト岩部層の海食崖における割れ目間隔に規制された崩壊
 (左：著しく破碎された崩積土 中：径数十 cm の崩壊岩塊 右：巨大崩壊岩)

松島湾周辺地域は、侵食されやすい新第三紀中新世の大塚層・松島層堆積岩(凝灰岩に富み、軟質岩)が分布しており、多数の節理・層理・断層を伴っている。このため風化剥離、海食によって急崖を作り易く、島嶼部さらには沿岸近くの内陸部でも海進時に形成された海食崖がみられる(写真-2-1, 2-2)。また松島湾周辺の発達する丘陵地は概ね 100m以内の標高しかなく開析が進んでいる。

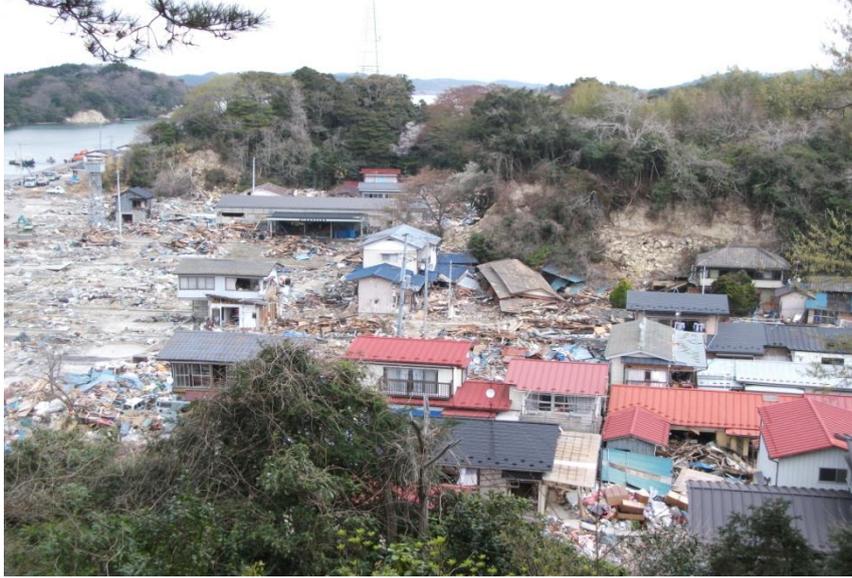
写真-2-3 寒風沢島での津波（写真左から）とがけ崩れによる人家破壊

塩釜市内の寒風沢島・野ノ島・宮戸島や松島町手樽・大塚地区、東松島市野蒜や小野地区では、急斜面(ほとんどが海食崖に相当)下に古くからの集落が立地し、また新たな住宅地となっている箇所もあり、今回の地震により崩壊土砂が人家を破壊したり農地を埋没させる被害がみられる。被災から9カ月たった時点でも、応急対策もなされていないところも多く、崩壊地だけでなくその周辺斜面には崩壊に至らないまでもキレツやはらみ出しが生じている斜面もみられる。この地域に

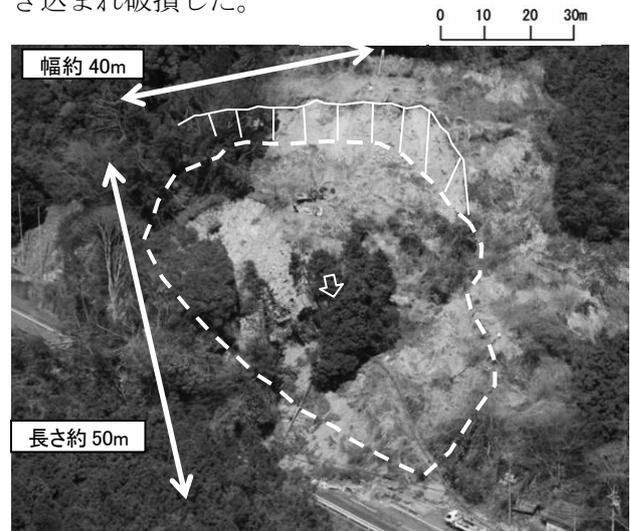
被災箇所周辺では震度6弱が観測され、幅約40m、長さ約50m、最大層厚約10mの地すべりが発生した(写真-2.3.3参照)。道路上に延長約70mに渡って地すべり移動土塊とそれに伴う崩壊土砂が流出した。通行中の自動車1台の他、ブロック積擁壁・ガードレール・路面・水路工などが巻き込まれ破損した。

写真-2.3.3 被災箇所全景写真(H23.4.5撮影)

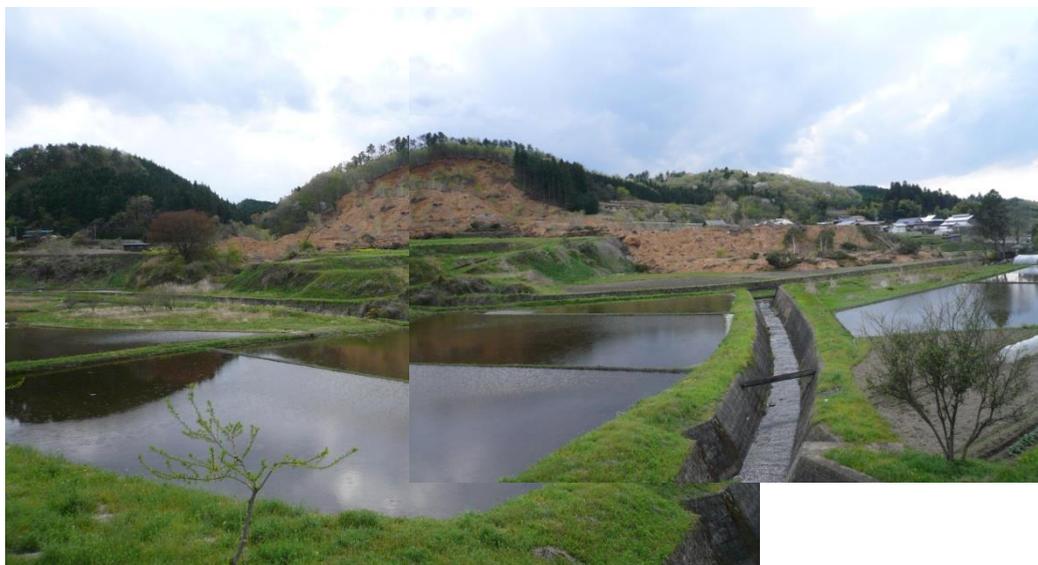
した。崩壊した土砂は主として火山砕屑物（主としてローム）層からなり流動性に富んでいた（写真-2.4.3,4）。

写真-2.4.3 押野地区の崩壊全景、崩土は流動化して約 200m 押し出している。

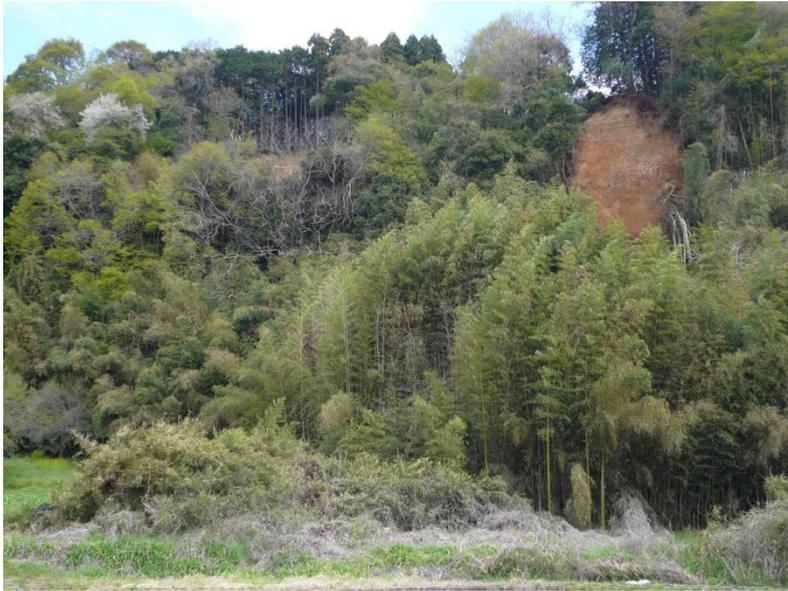
調査地は栃木県さくら市喜連川のお丸山公園地区で那珂川の支川である荒川左岸の段丘崖に位置する。地質は第四紀更新世中期の火山砕屑物（主としてローム）層が厚く堆積した箇所である。地形的には斜面の下部は水田であり、上部段丘上は公園地・緑地で、比高は約 60m、斜面の勾配は約 40° と急で一部は急傾斜地崩壊危険区域に指定されている。地震により崖の上部に沿って約 600m の長さで断続的に亀裂が発生し、一部で幅約 10m、斜面長約 70m にわたり崩壊した。崩土は斜面直下に堆積した（写真-2.4.9,-10）。地震後の台風 15 号による豪雨の影響により、平成 23 年 9 月 22 日に幅約 60m、斜面長約 70m にわたり崩壊が発生した（写真-2.4.11）。

写真-2.4.9 喜連川、お丸山公園地区の崩壊地

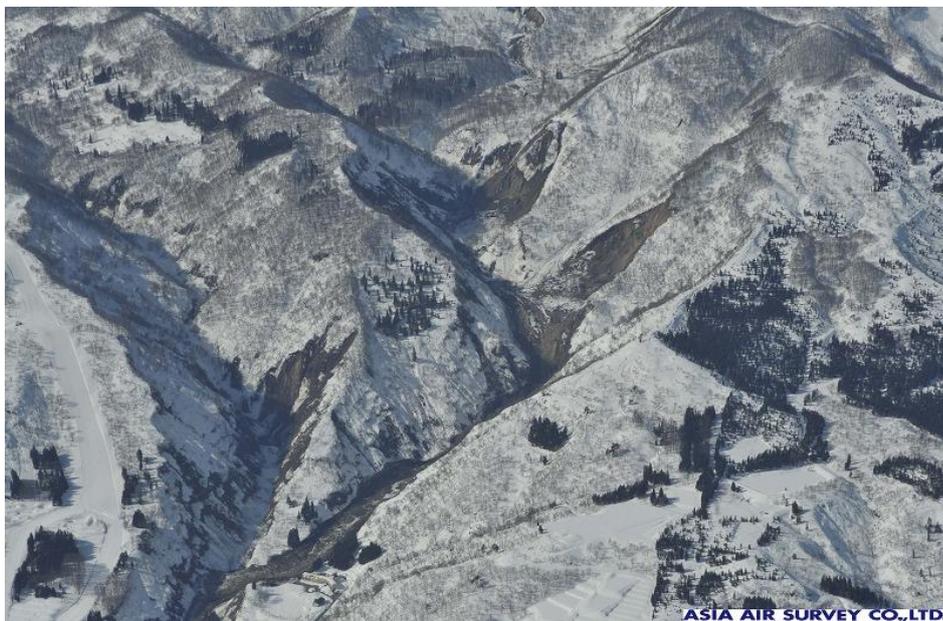
地震によって発生した崩壊地と土砂の堆積の状況を図-2.5.3に示す。東入沢川（千曲川水系中条川支流）下流の写真-2.5.1に示す左岸斜面の2箇所（上流側：幅180m，長さ300m，下流側：幅220m，長さ350m）が発生し，移動土塊が直下の東入沢川河床に堆積した。地震発生時には2～3mの積雪があり，土砂の一部は，積雪を巻き込んで河道を流下し，右支川の西入沢川との合流点から約200m下流まで達した。上流側崩壊地の崩壊土砂量は約243千m³，下流崩壊地の崩壊土量は約1,072千m³，埋塞部の土砂量は約1,546千m³，下流部へ流下・堆積した土砂量は約499千m³と見積もられた。その後，融雪および降雨による土砂流出が発生し，2011年10月時点で1,493千m³の不安定土砂が流域内堆積しているものと推定されている（写真-2.5.2）。下流側崩壊による埋塞部の高さは，約60mに達する。移動土塊が一挙に河道を流下しなかった要因として，崩壊地直下流の河道が狭窄部になっていたことが挙げられる。

写真-2.5.1 中条川合流点から東入沢川崩壊地 (2011年3月13日撮影)
<http://www.ajiko.co.jp/bousai/touhoku2011/touhoku.htm>

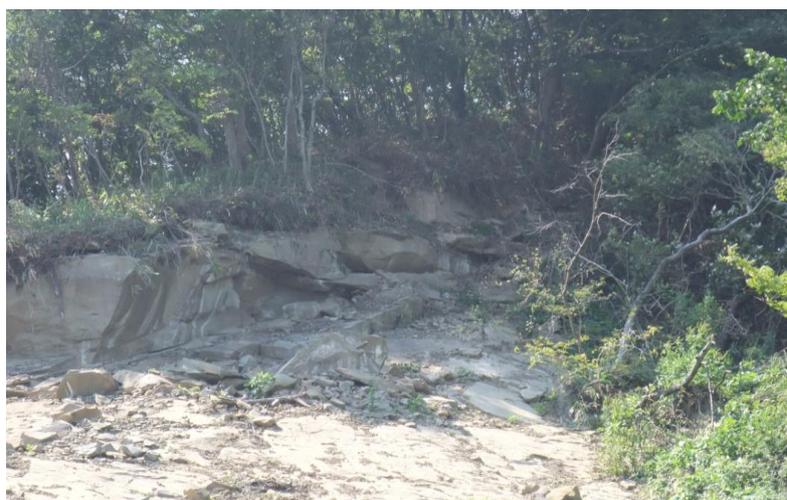
この付近の地質は 1/50,000 地質図「平・川前」によると、古第三紀の白水層群の礫岩・砂岩および頁岩（炭層を挟む）であり、走向は $N5^{\circ} W \sim N10^{\circ} E$ 程度、傾斜は $4^{\circ} E \sim 12^{\circ} E$ 程度である。崩壊面の傾斜は上部が 40° 、下部が 30° 程度であり、地層の走向傾斜と崩壊面の走向傾斜は一致しておらず、現地での観察では、亀裂もしくは節理面に沿って崩壊面が形成されているように見受けられた（写真-1-1）。

写真-1-1 崩壊地上部

いわき市役所土木部道路管理課により、仮設構造物として親杭横矢板土留め壁、大型土のうを設置し不安定な崩落土砂の除去を行った後、安定勾配まで斜面を切り取る切土工と、表層の侵食防止を目的とした植生吹付工が行われる予定である（平成 23 年 9 月現在）。

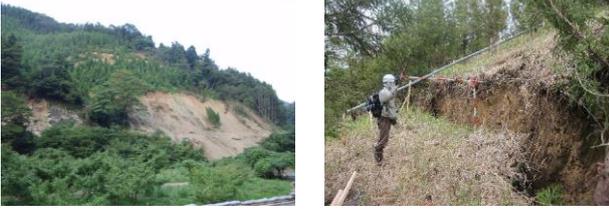
- ・標高 205m 付近に高さ 1~4m の滑落崖が発生した。
- ・滑落崖の山側には A 測線から起点側へ亀裂が延びており、4 月中旬当初の段差が約 0.4m 生じたが、徐々に拡大し 4 月下旬には約 0.6m となった。
- ・頭部の亀裂は A 測線から起点側へは伸張していないが、段差地形や遷急線が連続する。

写真-3.3.1 地すべり全景（左）、頭部滑落崖（H=2m）

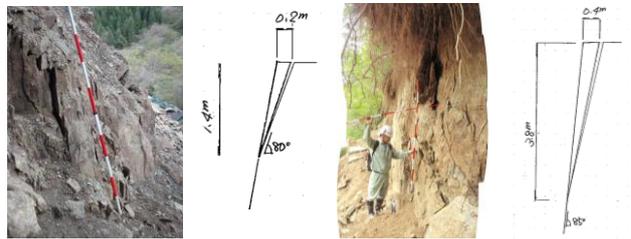
標高 165m 付近に高さ 5m の滑落崖が発生した。滑落崖には硬質・塊状のほぼ直立する急立岩盤が露頭しており、自立性が高く安定的である。急立岩盤の表面には厚さ 30cm の浮石が分布しており、亀裂が開口しており滑落する可能性が高い。

写真-3.3.3 滑落面の多亀裂岩盤（左）と滑落崖の急立岩盤（右）

崩壊の滑落面には、亀裂密度の高い多亀裂岩盤が露頭する。亀裂は開口しており、岩盤の表面に多数の浮石が分布している。浮石はほぼ分離しているため、不安定で道路へ滑落する可能性が高い。

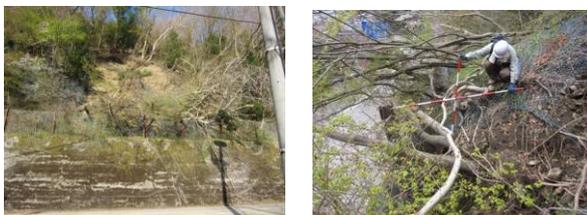
滑落崖は急立するため不安定で、段差亀裂が発生している。崩土は斜面上に堆積しており、崩土が道路へ滑落する可能性が高い。また、上部斜面では、古い段差地形等が確認され、表層部の緩みが確認される。ただし、今回の地震によって発生したのではない。

写真-3.3.4 崩壊発生状況 (左) 落石防護柵の支柱変形状況 (右)

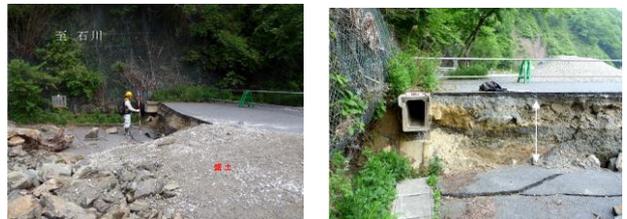
・才鉢下流の県道付近では道路を N10~20W 方向に横断する地表地震断層が確認された。この地震断層の走行は片岩の片理面の走行と一致する。段差は 1.0 m で (側溝の蓋の垂直ずれ量)、西側が低下した。水平ずれ量は右 (南) に 4~5cm (蓋のズレ量)、側溝縦断方向のずれは 45cm であった。断層面には薄い断層粘土と不明瞭な条線 (右下がり 30 度) が観察された。地震断層面から湧水、異臭はなかった。

写真-3.3.5 県道を横断する地表地震断層 (右) と山側水路のズレ (垂直 1m)

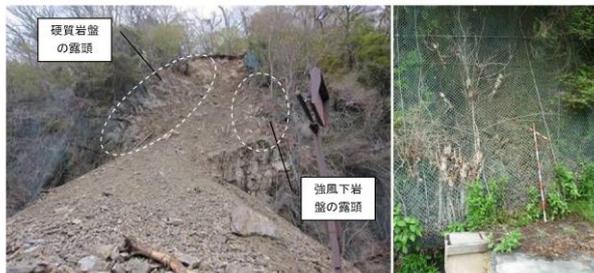
地震に伴い高さ 75m の斜面で岩盤崩壊が発生し、多くの不安定な浮石・転石が形成された。崩壊規模は、幅 20m×長さ 60m×高さ 70m である(写真6)。滑落崖の山側には、開口亀裂が発生している。また、崩壊の起点側では断層運動に伴い直立岩盤に割れ目が発生し、落石が発生している。

岩盤崩壊と断層運動により、既設のポケット式落石防護網工と覆式落石防護網工が損壊した状況が確認された。

写真-3.3.6 断層崩壊の状況(左)と断層崩壊による落石(右)

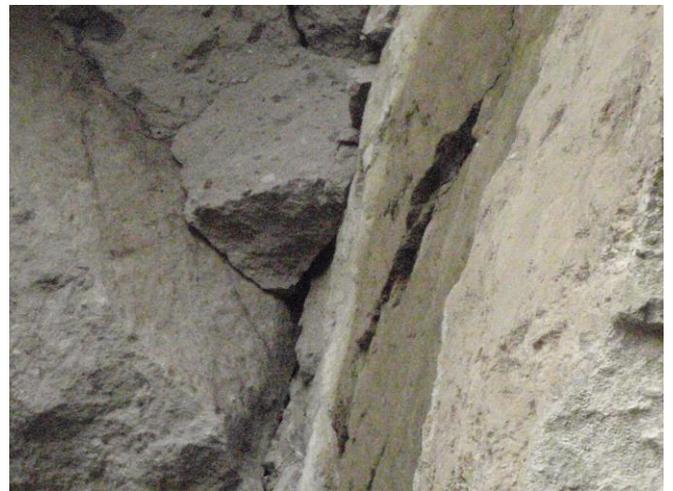
崩壊面では、基盤岩以外は層厚2~3m程度が確認されている。強風化凝灰岩の部分がオーバーハングしており、節理が発達している部分としていない部分が確認できる。節理間隔は数10cmから1m程度であり、崩壊面に平行するように屹立したものと、やや流れ盤をなすものが混在している。今回の地震によって崩落したのは、屹立した節理に沿ったものが多い。斜面には今回の地震で発生したと推定される新しい亀裂が確認でき、開口している。

写真-3. 4. 6 開口亀裂の状況

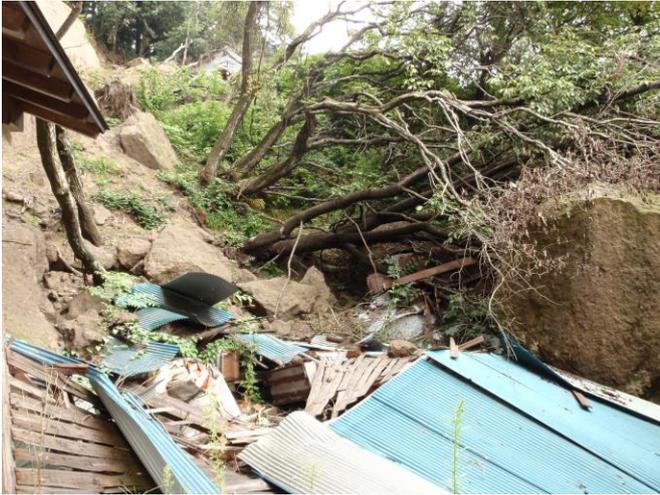
崩落した岩塊の規模は数10cm~数m、最大で約3.5mであり、マトリックスは凝灰質砂となっている。また、表層付近に生育していた立木も一緒に崩落しており、安珍堂は大部分が立木によって被災している。幸いにも崩落土砂は崩壊地直下に堆積し、一部の岩塊を除いて保全対象となっている集落までは達していない。

写真-3. 4. 7 崩壊土砂と崩落した立ち木

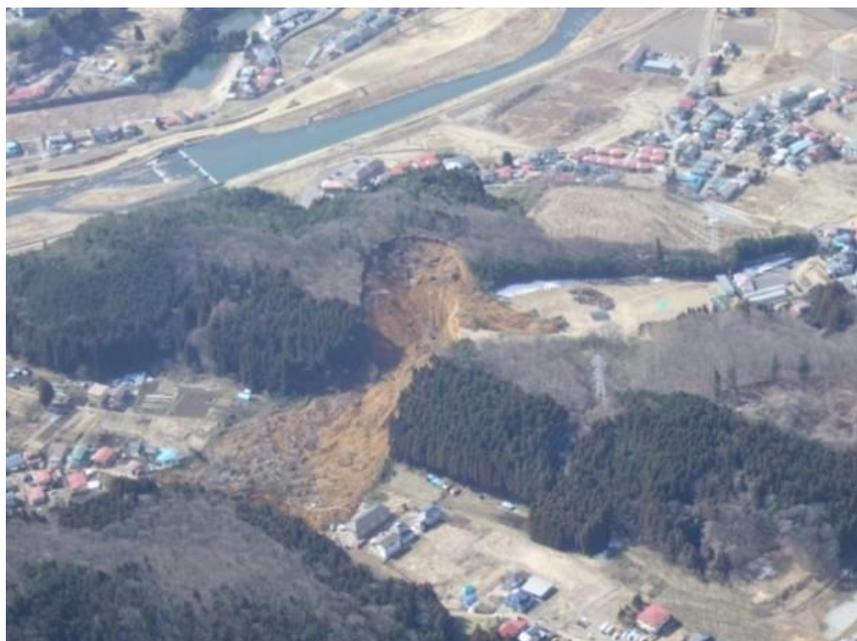
写真-3.5.1 ヘリから撮影した全景（2011年3月）

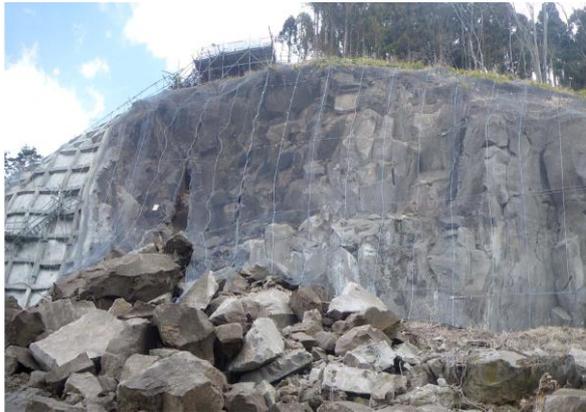
宮城県黒崎地区の急傾斜地施設の被害状況を写真-4.1に示す。山頂付近の遷急線下の急斜面をなす岩盤が崩落している。今回の災害事例では、斜面全体が崩落した施設被害の事例は本件だけである。写真-4.2は、岩手県内で発生した津波による施設被害の状況である。コンクリート擁壁には目立った被害は無いが、上部の落石防護策が破壊されている。岩手県の資料によれば、同様の施設被害が多かったとされている。

写真－4. 1 宮城県黒崎地区被害状況
遷急線下部の岩盤斜面の崩落

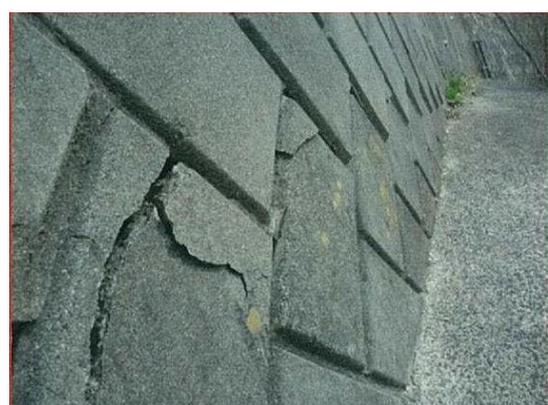
写真－4. 6 福島県大町地区の被害状況
ブロック擁壁に生じたクラック

写真一4. 3は福島県で発生した砂防施設による被害である。急傾斜地の対策施設の被害も、同様な擁壁のズレなどが多い。写真一4. 4は、茨木県内の急傾斜地で生じた斜面の変状である。この事例と同様な被害（斜面上部に亀裂が現れたもの）も3件報告された。写真一4. 5は法枠工の背面の地盤が地震動により法枠より剥離した状況である。岩手県においても同様な変状の報告がある。写真一4. 6は、急傾斜地対策施設として設置されたブロック擁壁に生じたクラックである。施設被害の件数としては、この事例に類似の擁壁の継ぎ目のズレや擁壁のクラックなどの件数が大半であった。

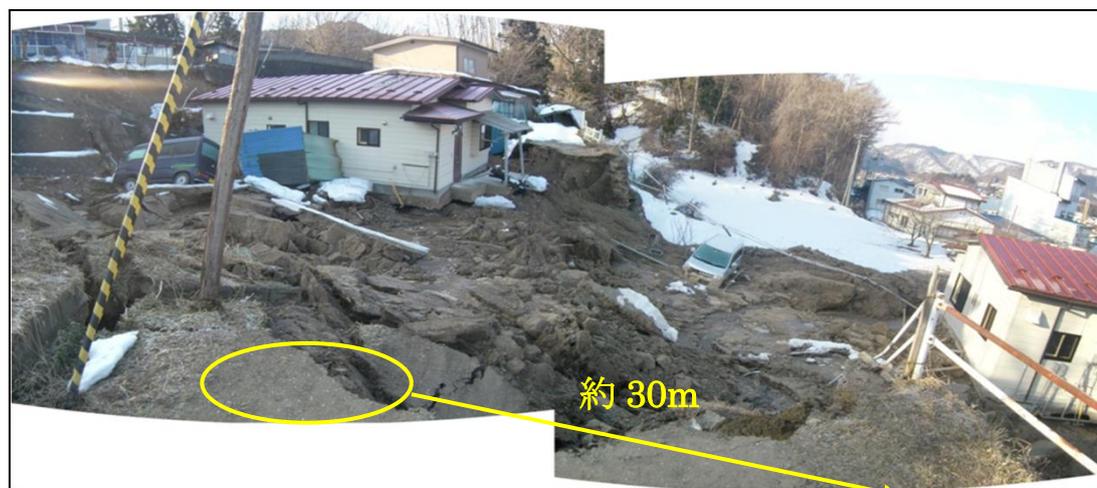
この場所は、東日本大震災(本震)の影響で、谷埋め盛土した地盤上に造成された住宅が、下方に30m移動する地すべりが発生した(写真7-1, 写真7-2, 写真7-3)。地形図からも、確かにこの場所が谷埋め盛土されてできた地盤であった事が判読できた(図7-1, 図7-2)。その時期は聞き取り調査では昭和50年代初め頃とのことであった。一方、現地調査では、地すべり発生の原因になったであろう地下水の流出が確認されたほか、住民に当時の様子を伺ったところ、本震が発生し、まだ揺れが収まっていない状況で地すべりが発生した事が分かった。また、地すべり地滑落崖において簡易貫入試験も実施した。

写真 7-1 地すべり性崩壊発生直後(岩手県砂防災害課提供 2011/3/12 撮影)

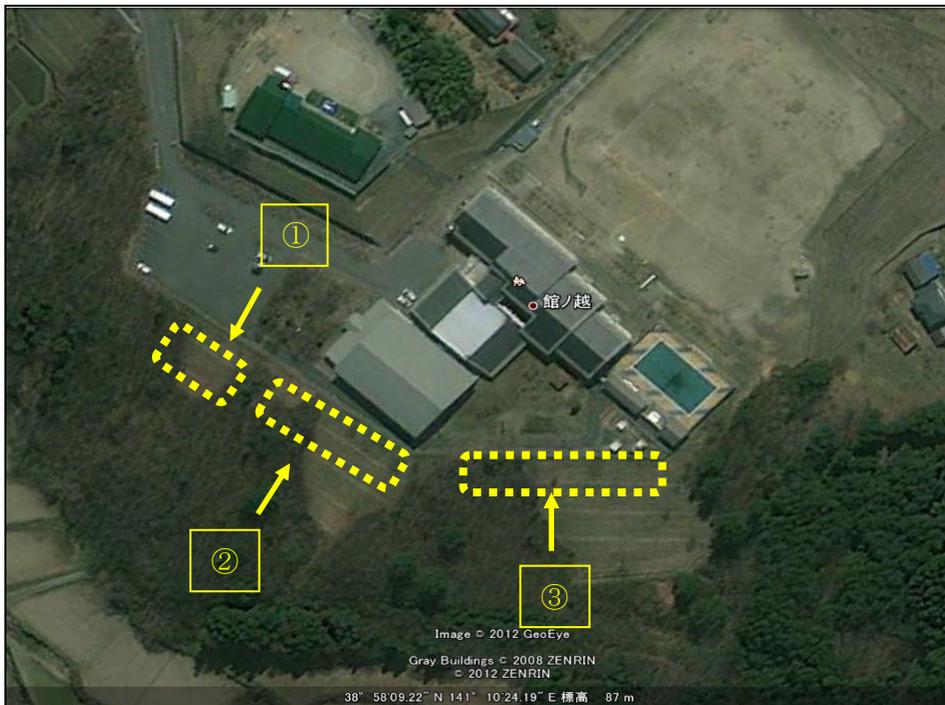
本箇所は余震の影響で、盛土された地盤の中でも、館ニュータウンと同様に開放された谷側に面した斜面部分に近い部分での崩壊が目立った（写真 7-10、7-11）。校舎自体には特に大きな被害は出なかったのは幸いであったが、もし崩壊が校舎にまで及んでいたならば、多くの被害者を出した可能性もあり、改めて盛土地盤上における宅地・学校の造成の危険さを感じた（写真 7-12～16）。また、国土地理院 2 万 5 千分の 1 の地形図の比較より、崩壊した箇所は特に、盛土した地盤でも谷を埋めた地点の斜面上部の方に多いことが分かった（図 7-6、図 7-7）。

写真 7-10 一関市舞川小学校（平面 Google earth）

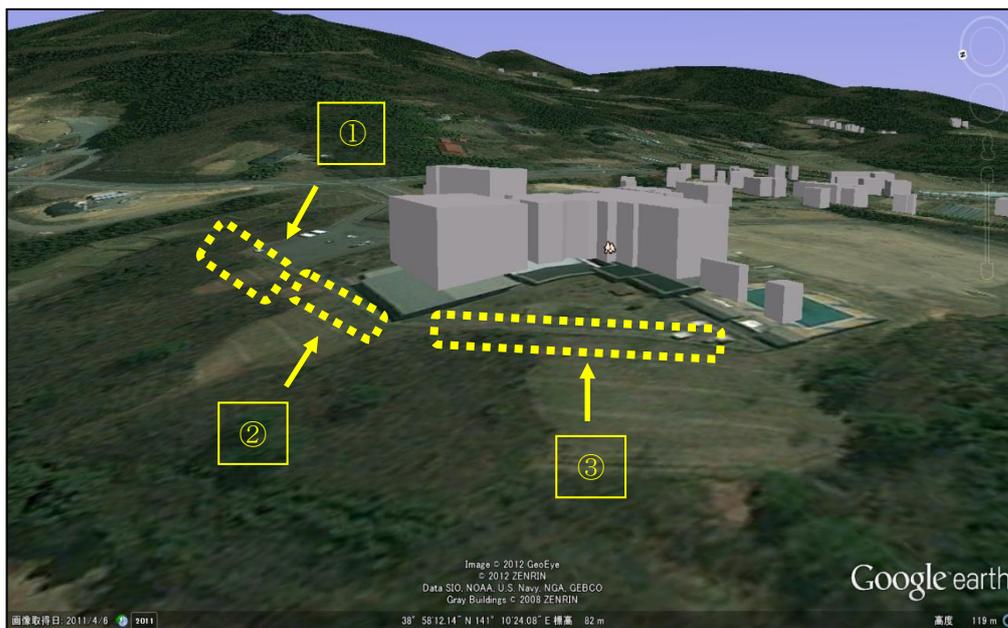
写真 7-11 一関市舞川小学校（立体 Google earth）

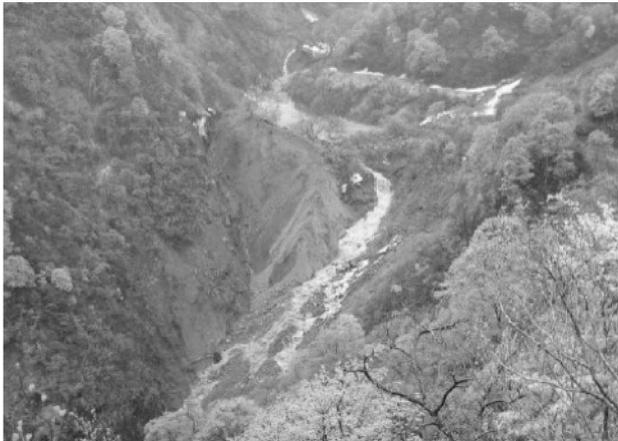
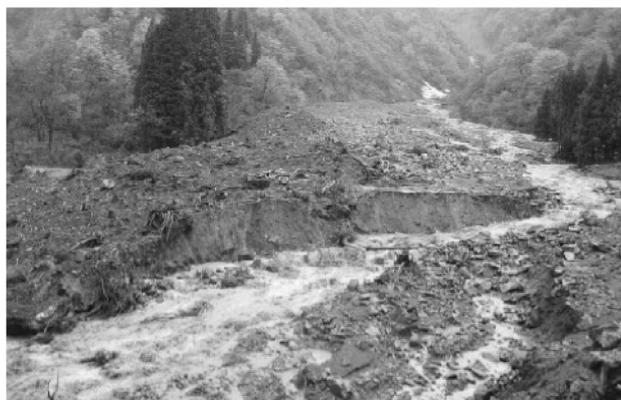
写真-3 2011年5月10日の下流側崩壊地直下の堆積土塊における越流状況（上）と東入沢川下流の状況（下）
Photo 3 Overflowing from the landslide dam in Higashirisawa River on May 10, 2011

警戒避難体制が整備された。また、土砂流出の危険性がある中条川下流に、緊急的に大型土のうによる仮設導流堤が設置された（4月5日）。さらに、流下断面を確保するために、東入沢下流（温泉宿泊施設付近 図-2）の河道堆積土砂が開削された（5月9日）。河道に大量に堆積した土塊の土質、地質、層序、すべり面、岩石の風化・破碎状況などを観察・調査するとともに、掘削中の排水状況等により地下水の状況を把握するために、長野県北信地方事務所により、下流側崩壊地直下の河床に堆積した土塊の中央部でボーリング調査が実施された（6月30日、図-2中○印の地点）。下流側崩壊地直下の湛水池の規模縮小を図るため、湛水池の開削が行われた（写真-4）。開削工事の期間は2011年7月5日～9月30日である。これにより湛水池の水位が約2.5m低下した。今後行われる恒久対策工事は、上流に不安定土砂が残る状態での施工となるため、施工中の安全対策として土石流減勢工（鋼製セルダム）が下流側崩壊地直下の堆積土塊の下流約650mの位置に施工された。

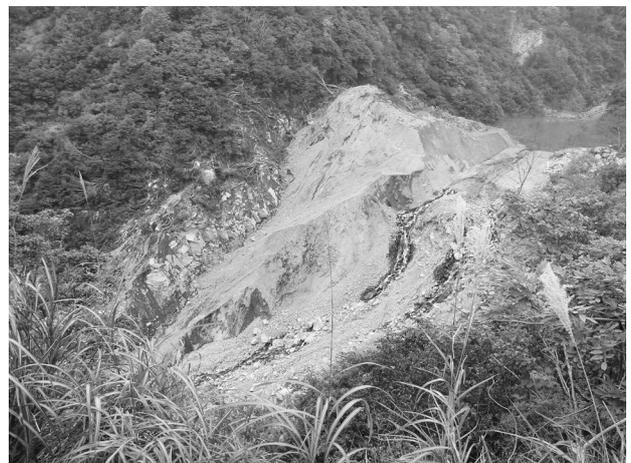
写真-4 東入沢川下流側崩壊地直下の湛水部と開削状況（2011年10月15日撮影）
Photo 4 Landslide dam after excavation works on October 15, 2011
