研究ノート

2011年3月12日長野県北部地震による栄村・中条川上流の土砂災害

Sediment-related disasters in the Nakajo River watershed in Sakae Village, Nagano Prefecture triggered by the earthquakes in Northern Nagano Prefecture on March 12, 2011

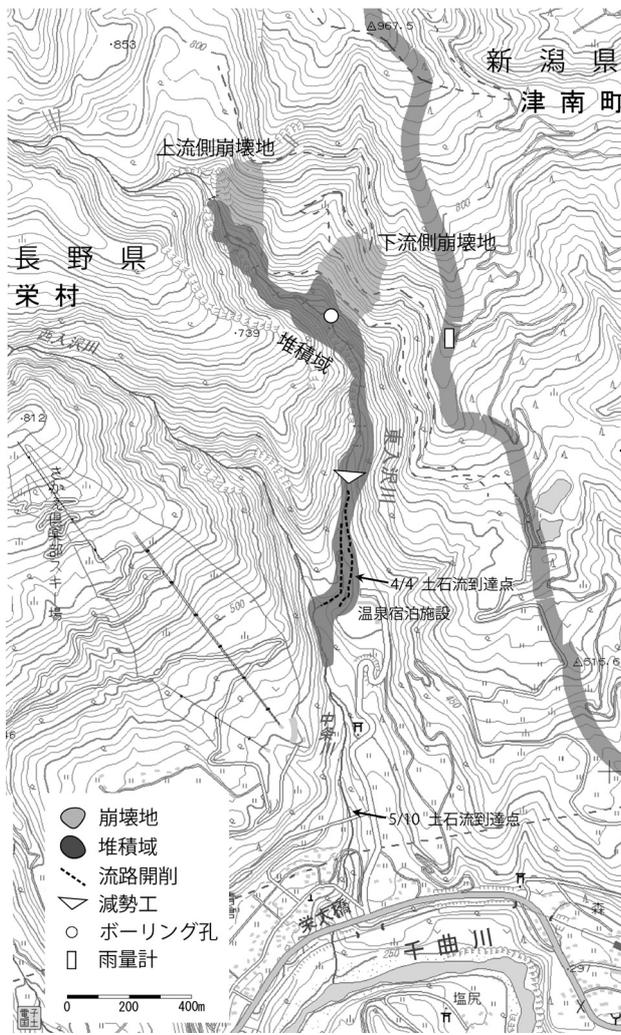
図-2 地震によって発生した東入沢川沿いの崩壊地と堆積域(電子国土地図に加筆)

千曲川水系中条川支流の東入沢川左岸の2カ所で大規模な崩壊が発生した(上流側:幅180m,長さ300m,下流側:幅220m,長さ350m;図-2)。崩壊の発生日は、長野・新潟県境の関田山地北東部の天水山(1088m)から、東南東-南東に連なる稜線の南側斜面に位置する。上流側崩壊・下流側崩壊ともに、尾根末端部が崩落したものである(図-2,写真-1)。上流側崩壊地と下流側崩壊地の崩壊土砂量はそれぞれ約243千m³,約1,072千m³と見積もられている(長野県北信地方事務所・国土防災技術株式会社,2011)。調査地周辺には地すべり地形が多く見られ、上流側崩壊地と下流側崩壊地は、乗落地すべり防止区域(平成5年・林野庁)および土砂流出防備保安林(平成2年指定)内に位置している。

地震発生時、上流側崩壊地と下流側崩壊地で崩土が河道に堆積し、湛水した。下流側崩壊地では崩土が河道に最大60mの高さで堆積した。土砂の一部は、積雪を巻き込んで河道を流下し、右支川である西入沢川との合流点から約200m下流まで達した(図-2,写真-2)。地

Fig.2 Landslides and sediment deposition along Higashi-irisawa River triggered by earthquakes (Digital Japan Web System)

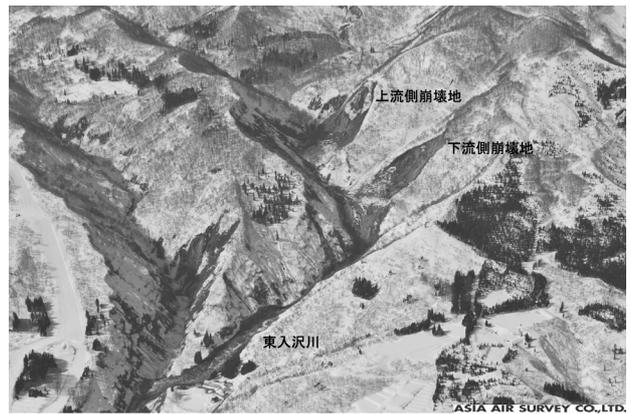
写真-1 地震直後の崩壊と流出土砂の堆積状況(2011年3月13日アジア航測が撮影した画像に加筆)

Photo 1 Landslides and downstream sediment deposition on 13 March, 2011.(Asia Air survey co. ltd.)

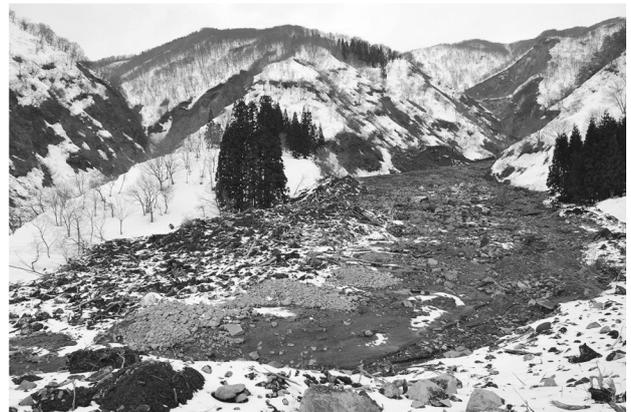
写真-2 東入沢川下流から見た下流側崩壊地(向かって右)と河床に堆積した土砂(2011年3月25日撮影)

Photo 2 Landslide in downstream of Higashi-irisawa River and sediment deposition on March 25, 2011

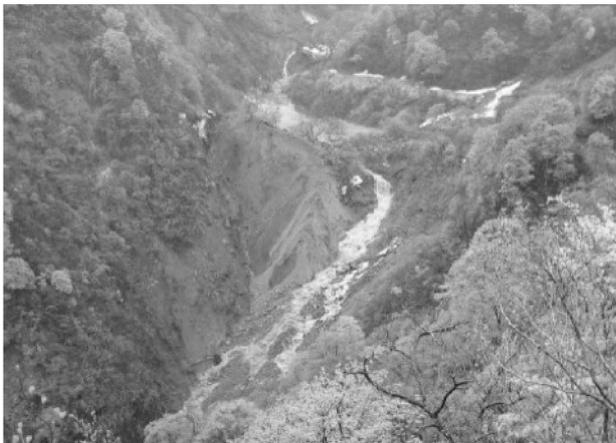
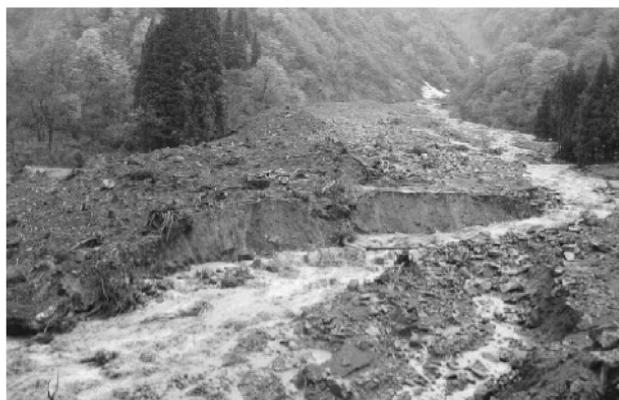
震発生時の崩壊および土石流以降、顕著な土砂流出は、2011年4月4日、5月10日、6月25日に発生した。4月4日には土石流が発生し、東入沢川が西入沢川と合流する付近（温泉宿泊施設横、図-2）で停止した。この時、降雨や地震は観測されていなかったが、3月27日ごろから融雪が進み、河道堆積土砂の下流側表面が崩落したことによると考えられる。5月10日には、融雪と降雨（5月10日～12日の連続雨量70mm）により、下流側崩壊地の崩土上流の湛水が写真-3のように崩土の左岸側から越流し、土石流となり、東入沢川と西入沢川の合流地点から約700m下流まで土砂が到達した（図-2）。また6月25日には日雨量51.5mmの降雨により下流側崩壊地内で小規模崩壊が発生し、河床に堆積していた崩土を河川水が越流した。

写真-3 2011年5月10日の下流側崩壊地直下の堆積土塊における越流状況（上）と東入沢川下流の状況（下）
Photo 3 Overflowing from the landslide dam in Higashirisawa River on May 10, 2011

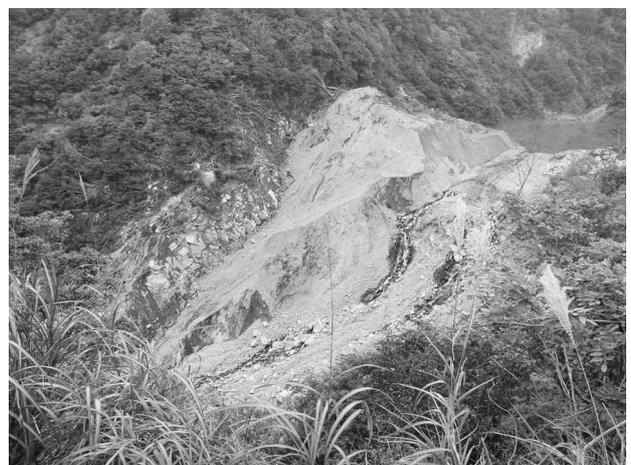
写真-4 東入沢川下流側崩壊地直下の湛水部と開削状況（2011年10月15日撮影）
Photo 4 Landslide dam after excavation works on October 15, 2011

警戒避難体制が整備された。また、土砂流出の危険性がある中条川下流に、緊急的に大型土のうによる仮設導流堤が設置された（4月5日）。さらに、流下断面を確保するために、東入沢下流（温泉宿泊施設付近 図-2）の河道堆積土砂が開削された（5月9日）。河道に大量に堆積した土塊の土質、地質、層序、すべり面、岩石の風化・破碎状況などを観察・調査するとともに、掘削中の排水状況等により地下水の状況を把握するために、長野県北信地方事務所により、下流側崩壊地直下の河床に堆積した土塊の中央部でボーリング調査が実施された（6月30日、図-2中○印の地点）。下流側崩壊地直下の湛水池の規模縮小を図るため、湛水池の開削が行われた（写真-4）。開削工事の期間は2011年7月5日～9月30日である。これにより湛水池の水位が約2.5m低下した。今後行われる恒久対策工事は、上流に不安定土砂が残る状態での施工となるため、施工中の安全対策として土石流減勢工（鋼製セルダム）が下流側崩壊地直下の堆積土塊の下流約650mの位置に施工された。

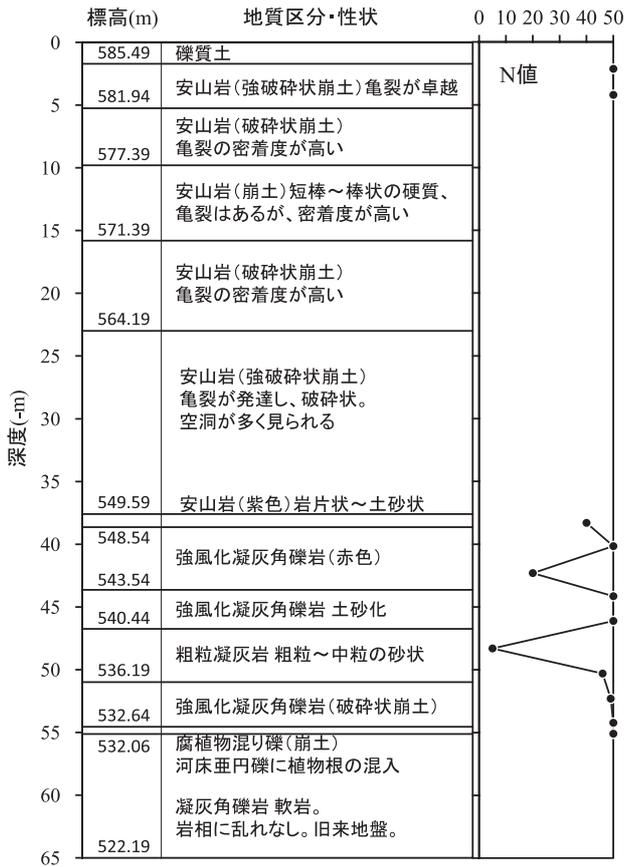
図-3 堆積土砂(ボーリング孔)の地質区分とN値深度分布
Fig.3 Geological feature and vertical distribution of N-value through boring

下流側崩壊地直下の堆積土塊中央部で実施されたボーリング孔の孔口標高は587.19m、掘削深度はGL-65.0mである。また、堆積土塊の強度を調べるために、ボーリング孔掘削時に標準貫入試験が行われた。ボーリング孔にはオールストレーナー加工保孔管を用い、孔内に水位計や伸縮計などが設置されている。堆積土塊の地質区分を示す図-3より、GL-55m付近では腐植物混じりの河床礫が見られ、その上下でコアの性状が明らかに異なることから、移動土塊と旧地表との境界と判断され、ボーリング実施地点での崩積土の厚さは54.5m程度と考えられた。コアを構成する地質は、上位（地表からGL-38.6mまで）は硬質かつ亀裂に富んだ安山岩溶岩か

らなり、下位 (GL-38.6~-54.5 m) は粗粒凝灰岩や凝灰角礫岩からなるやや固結度の低い層準で構成されている。これは、下流側崩壊地の滑落崖で観察される層序と概ね一致しており、崩壊した土塊がその層序を維持した状態で河床に堆積したものと考えられる。標準貫入試験によるN値は40~50以上が多く、堆積土塊は全般に硬く締まった傾向にあることがわかる。

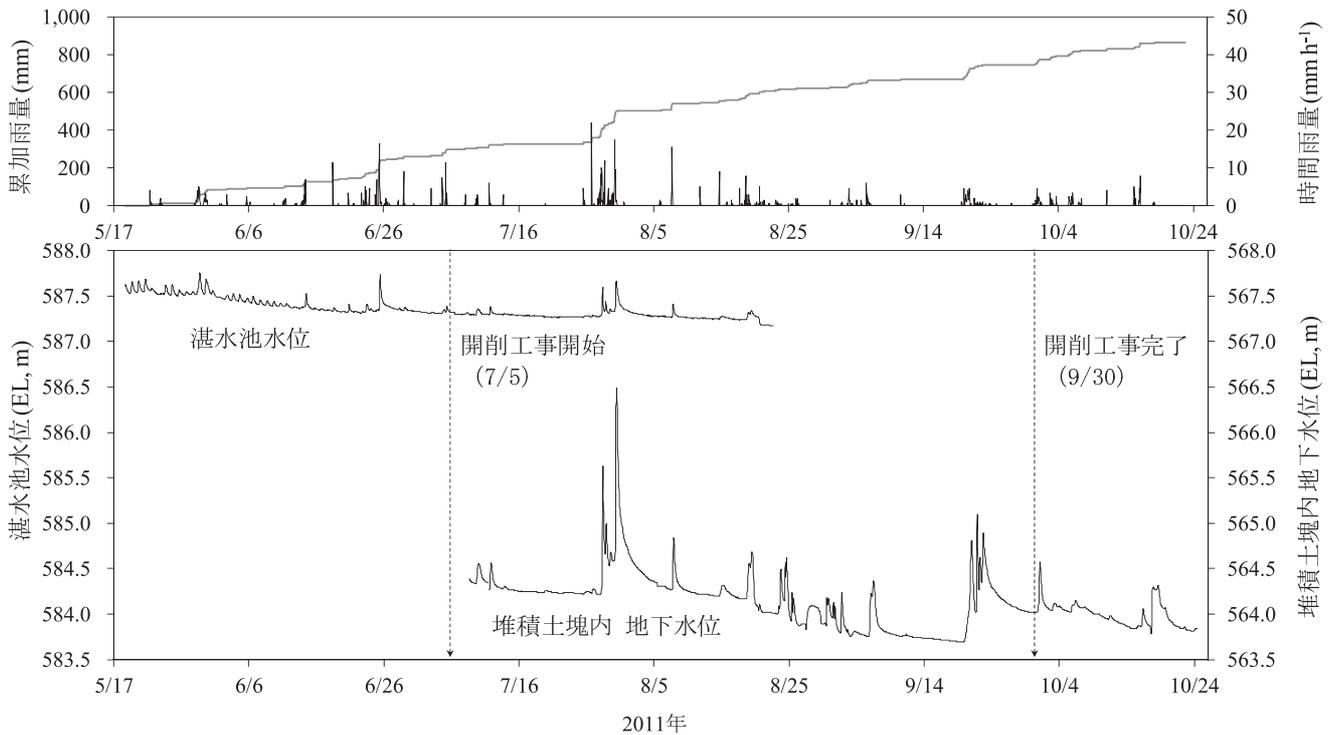
図-4 降雨に対する湛水池水位と堆積土塊の地下水位の応答

湛水池水位と堆積土塊の地下水位は、いずれも降雨に対して鋭敏に反応している。観測期間中、湛水池水位は587.17 m~587.75 m (EL) の範囲を推移し、徐々に低下する傾向にある。前述のように、下流側崩壊地直下の堆積土塊の河道開削が行われ、湛水池の水がよりスムーズ

に流下するようになった状況から、開削以降、湛水量の急激な増加は発生しにくくなっているものと考えられる。

堆積土塊の地下水位は、図-4に示すように563.69 m～566.49 m (EL) の範囲を推移し、2011年7月25日～7月30日の降雨により連続雨量が174.5 mmに達した7

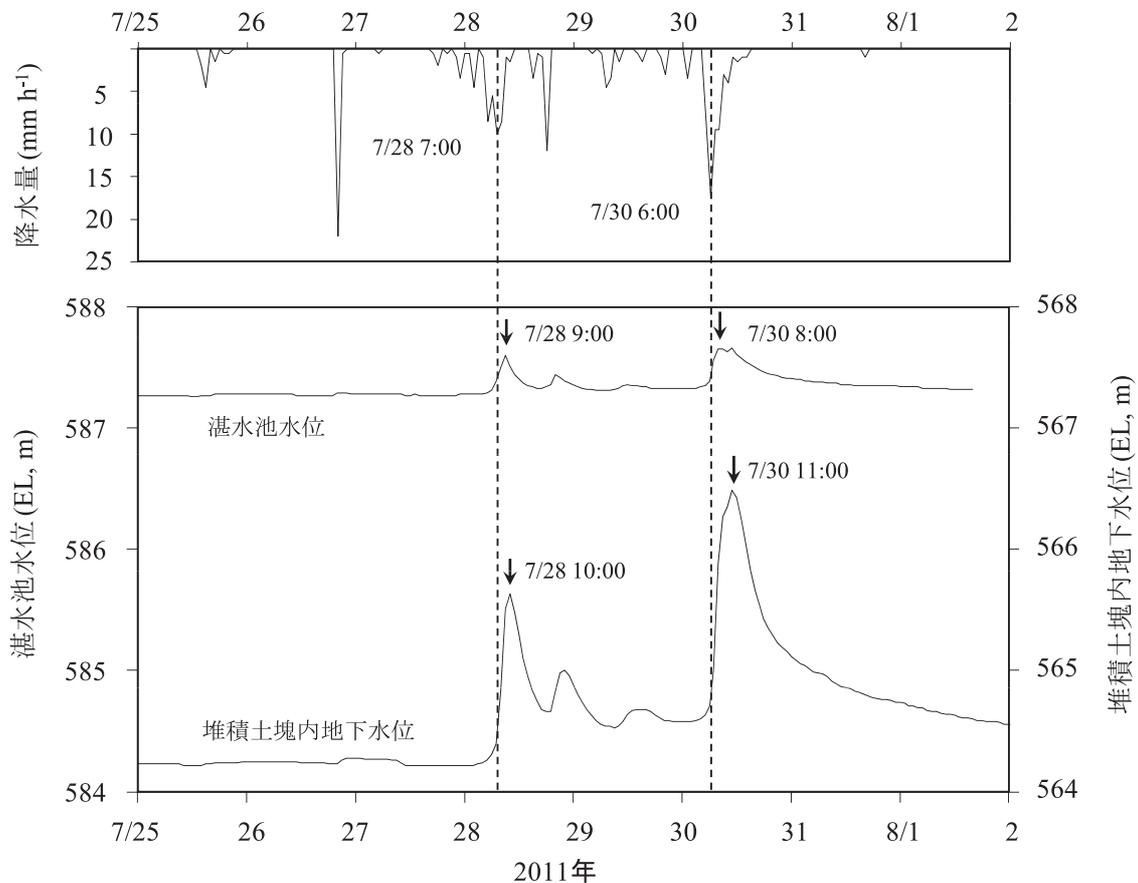
図-8 降雨に対する湛水池水位と堆積土塊の地下水位の反応

ここで、遅れ時間は、最大時間雨量の発生時刻から堆積土塊の地下水水位が最大となる時刻までの差として求めた。時間雨量と連続雨量が期間内最大であった7月25日～31日の一連の降雨では、図-8に示すように、7月28日7時の降雨ピーク（10 mm/h）に対して、湛水池水位のピークが降雨ピークの2時間後に、堆積土塊の地下水水位のピークが3時間後に記録された。7月30日6時の降雨ピーク（17.5 mm/h）に対して、湛水池水位のピークが降雨ピークの2時間後に、堆積土塊の地下水水位のピークが5時間後に記録された。堆積土塊地下水水位の無降雨時の低い水位（以後、基底水位と呼ぶ）は、開削工事前と比較して、工事以降、明瞭に低下している。湛水池水位の観測は、2011年8月22日までであるが、閉塞部の河道開削により湛水池の水位が約2.5 m低下した事実が報告されていることから（長野県北信地方事務所・国土防災技術株式会社、2011）、湛水池水位の低下と湛水池の規模縮小にともなって、堆積土塊地下水水位の基底水位が低下したと考えられる。
