砂防学会特別シンポジウム
 東北地方太平洋沖地震災害調査委員会
 「海溝型地震による土砂災害を考える」

海溝型地震による土砂災害の特徴

平成24年1月17日(火)

砂防フロンティア整備推進機構 井上公夫
 第1班(島田徹, 森島成昭, 土志田正二, 藤原伸也, 齋藤仁)

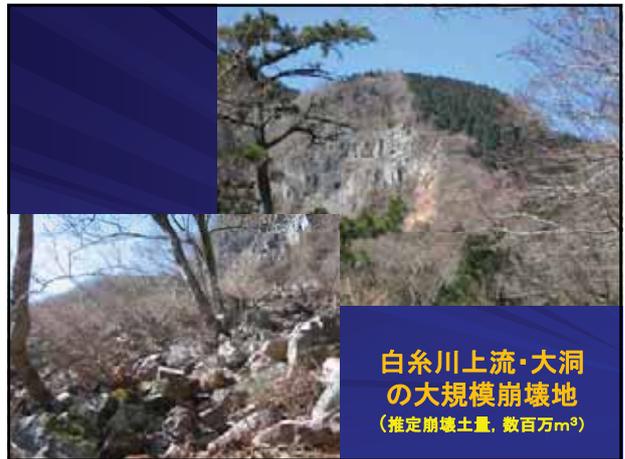
白糸川上流・大洞
の大規模崩壊地
(推定崩壊土量、数百万m³)

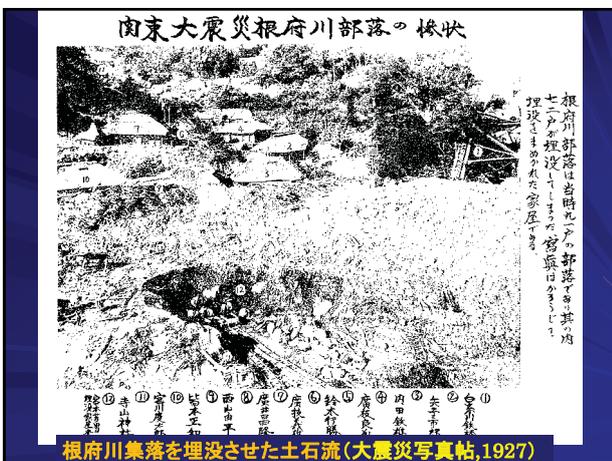
関東大震災根府川部落の惨状

根府川集落を埋没させた土石流(大震災写真帖,1927)

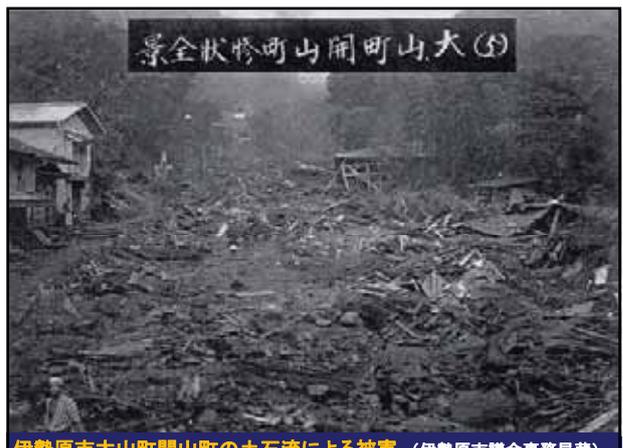
伊勢原市大山町開山町の土石流による被害 (伊勢原市議会事務局蔵)
