**(公社) 砂防学会**  
**東北地方太平洋沖地震災害調査委員会**  
**報告書**

2013 年 9 月 30 日

(公社)砂防学会  
東北地方太平洋沖地震災害調査委員会

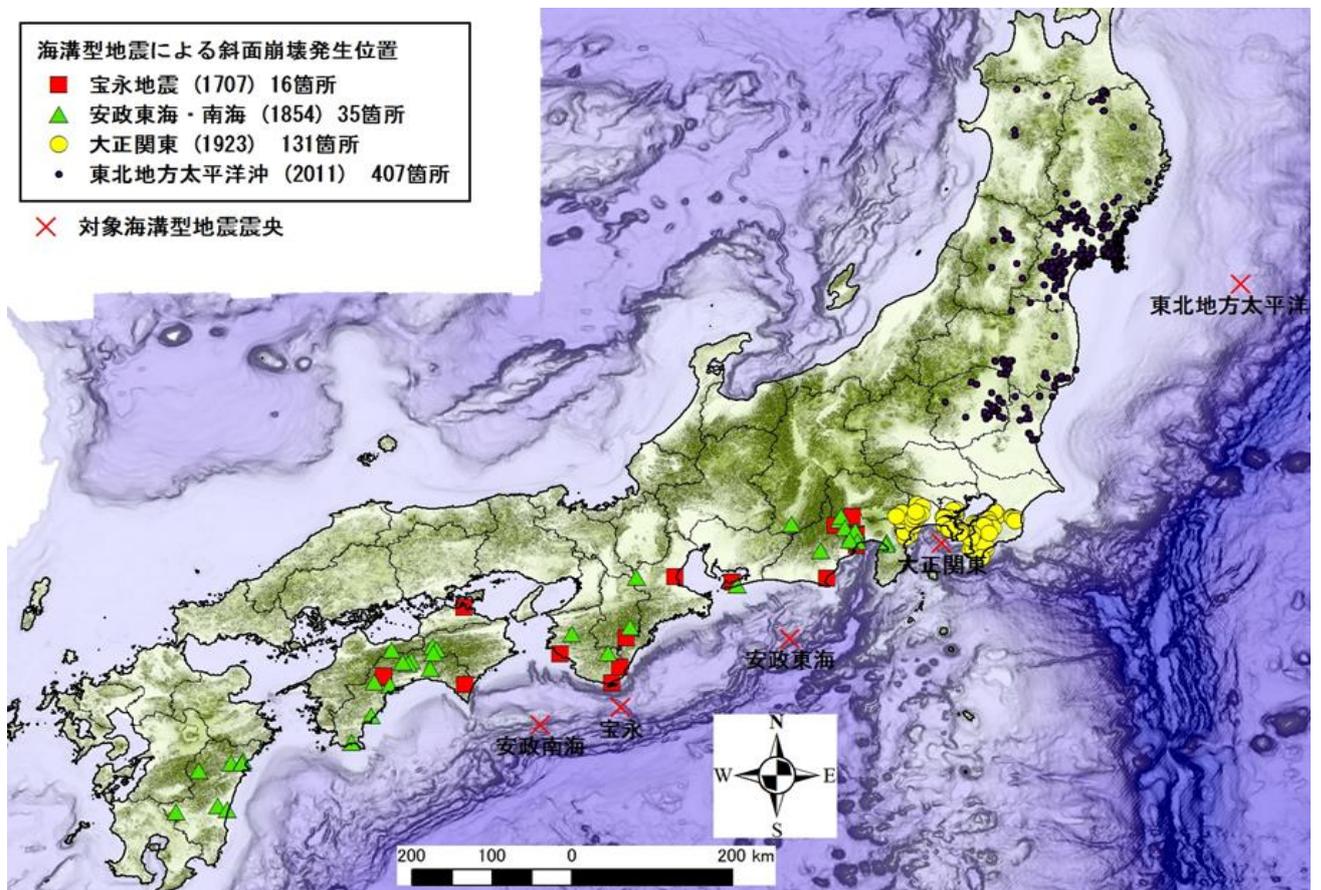
図1.2 宝永地震(1707), 安政地震(1854), 大正関東地震(1923), 東北地方太平洋沖地震(2011)の4つの海溝型地震による土砂災害の分布図

過去発生した海溝型地震のうち、特に大規模で多数の斜面崩壊を誘発した4つの海溝型地震を対象とし、各地震における斜面崩壊発生地域を収集した(図1.2)。収集した海溝型地震による斜面崩壊は、1707年宝永地震における16箇所、1854年安政東海・南海地震における35箇所、1923年大正関東地震における131箇所、及び2011年東北地方太平洋沖地震における407箇所の589箇所である。ただし、宝永地震並びに安政東海・南海地震による斜面崩壊は、歴史文献に残るほどの大規模な斜面崩壊(体積100万 $\text{m}^3$ 規模)でしか収集することができないため、大正関東地震及び東北地方太平洋沖地震による斜面崩壊とは個々のデータの重みは異なる。また東北地方太平洋沖地震の斜面崩壊分布は、人工地盤による斜面崩壊や亀裂などの変状は除外しており、自然地盤による斜面崩壊のみを収集対象としている。なお、2011年3月12日に発生した長野県北部地震による斜面崩壊や、2011年4月11日のいわき地震による斜面崩壊は除外している。

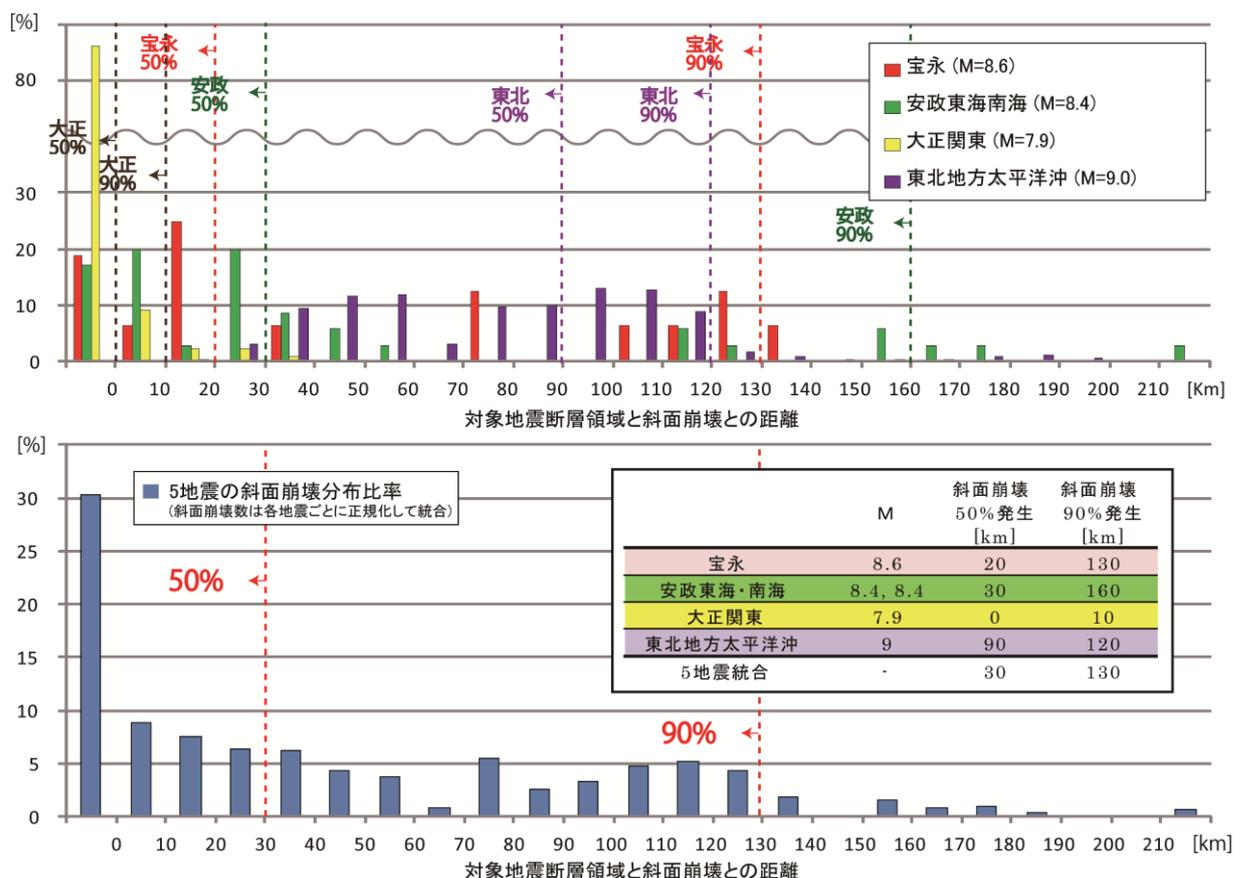
図 1.8 各地震の震源断層領域と斜面崩壊との距離

各地震の震源断層領域と斜面崩壊発生位置との距離を表したグラフ、及び斜面崩壊数を各地震で正規化して統合した結果を図 1.8 に示す。4つの地震を統合した結果では、斜面崩壊は震源領域から水平距離で、30km 以内で 50%以上、水平距離 130km 以内で 90%以上発生することが明らかになった。

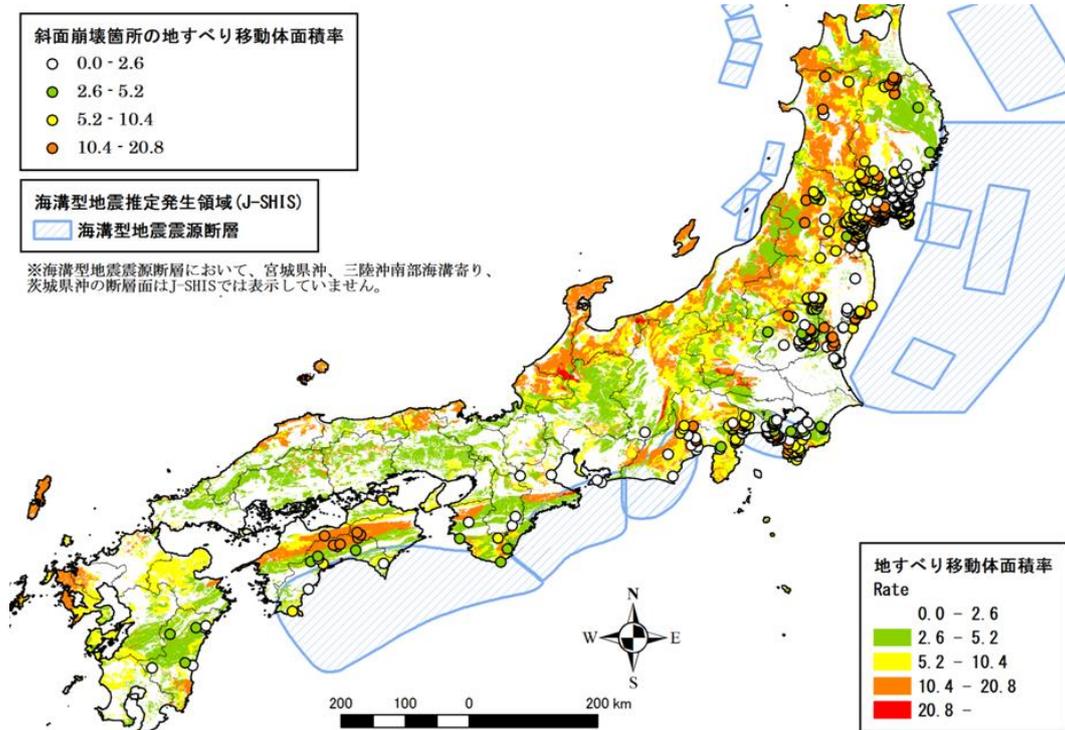
図 1.10 海溝型地震で発生した斜面崩壊発生位置と地すべり移動体面積率との比較

また、図 1.10 では、地すべり面積率に加え、海溝型地震による斜面崩壊発生位置を追記している。図 1.11 は各地震における斜面崩壊が分布する地質を地すべり面積率別に分類し

たものである。図 1.11 では、地すべり面積率の低い地域 (0.0 - 2.6%) で発生した斜面崩壊も多く見られるため、海溝型地震で発生した斜面崩壊は、地すべり面積率との相関があまり無いように見える。しかし、図 1.10 では、震源断層領域から離れるにつれ、地すべり面積率の高い地域での斜面崩壊の発生が目立つようになっている。図 1.12 は、震源断層領域からの距離比較において、50%以上の斜面崩壊が発生した領域より外側の斜面崩壊における地すべり面積率を示したグラフである。図 1.11 と図 1.12 を比較すると、宝永地震、東北地方太平洋沖地震においては震源断層領域から距離が離れるほど、地すべり面積率の高い地域 (地すべりが発生しやすい地質) で斜面崩壊が発生する確率が高くなっていることが見られる。安政地震においては宮崎県で発生した斜面崩壊データの影響を強く受けていることから、震源断層領域からの距離が離れても地すべり面積率はほとんど変化が無いように見える。この結果からも宮崎県で発生した斜面崩壊は、東海・南海地震の数日後に発生した豊予海峡地震によるものの疑いが強くなった。また、大正関東地震においては、元々震源断層領域からの 10km 以内と近距離内において 9 割以上の斜面崩壊が発生しているため、震源距離と地すべり移動体面積率との比較は困難である。

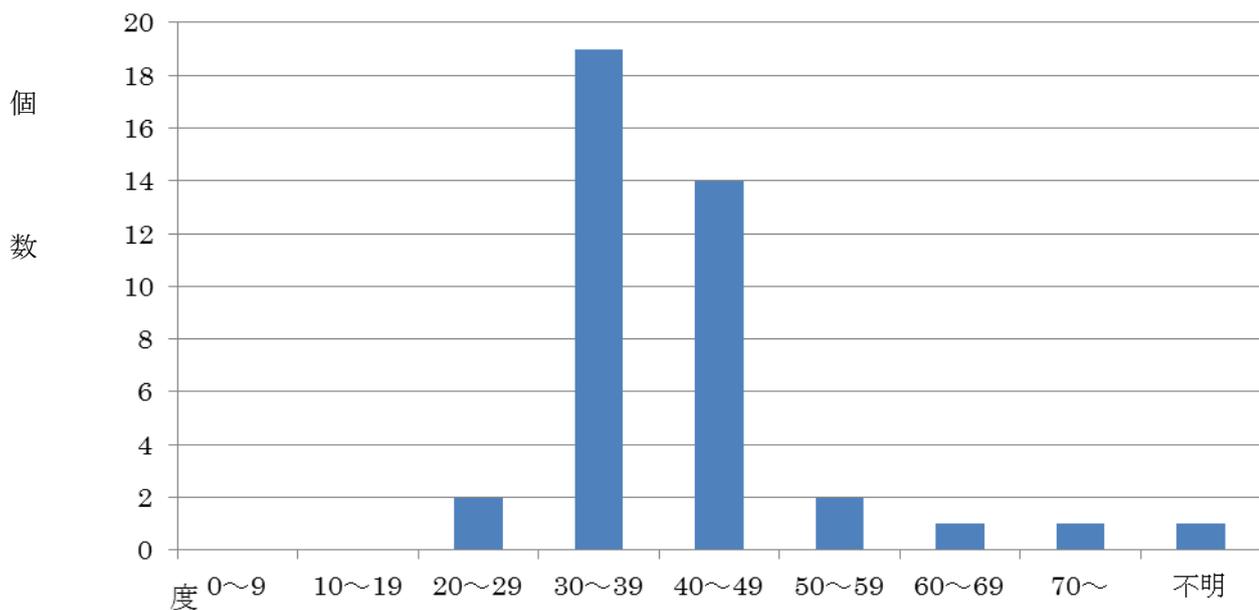
図-2.1.5 地震によって発生した斜面崩壊箇所の勾配 (n=40)

崩壊箇所の約5割が30~39°の傾斜で発生し、また約4割が40~49°の斜面で発生している(図-2.1.5)。一般的に斜面での崩壊が発生しやすい傾斜は30~50°とされていることから(5)、これに合致する結果となった。50°以上の傾斜がある場所では、もともと風化土層が浸食されやすく、崩壊する可能性の高い物質が少ないからであると考えられる。

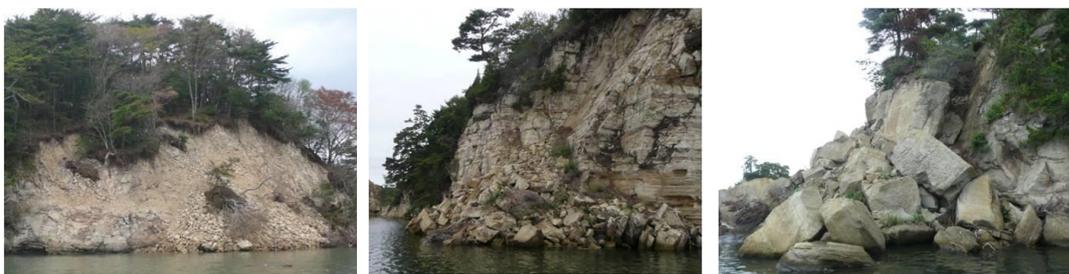
写真-2-2 大塚層・シルト岩部層の海食崖における割れ目間隔に規制された崩壊  
 (左：著しく破碎された崩積土 中：径数十 cm の崩壊岩塊 右：巨大崩壊岩)

松島湾周辺地域は、侵食されやすい新第三紀中新世の大塚層・松島層堆積岩（凝灰岩に富み、軟質岩）が分布しており、多数の節理・層理・断層を伴っている。このため風化剥離、海食によって急崖を作り易く、島嶼部さらには沿岸近くの内陸部でも海進時に形成された海食崖がみられる（写真-2-1, 2-2）。また松島湾周辺の発達する丘陵地は概ね 100m以内の標高しかなく開析が進んでいる。

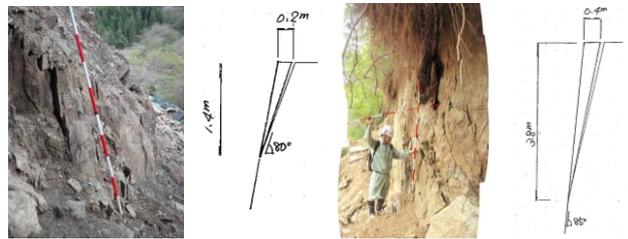
写真-3.3.3 滑落面の多亀裂岩盤（左）と滑落崖の急立岩盤（右）

標高 165m 付近に高さ 5m の滑落崖が発生した。滑落崖には硬質・塊状のほぼ直立する急立岩盤が露頭しており、自立性が高く安定的である。急立岩盤の表面には厚さ 30cm の浮石が分布しており、亀裂が開口しており滑落する可能性が高い。

崩壊の滑落面には、亀裂密度の高い多亀裂岩盤が露頭する。亀裂は開口しており、岩盤の表面に多数の浮石が分布している。浮石はほぼ分離しているため、不安定で道路へ滑落する可能性が高い。

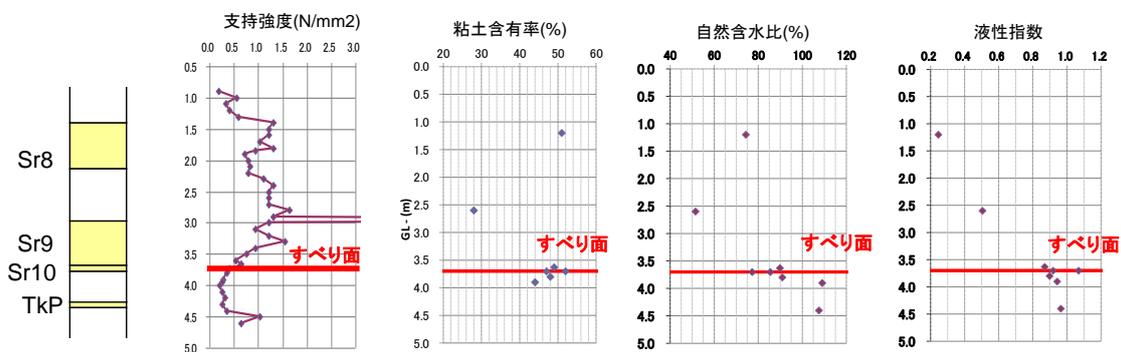
図-3.5.7 土壤硬度プロファイル（葉ノ木平地区 滑落崖）

すべり面付近の土壤硬度計による硬度プロファイル（図-3.5.7）は、Sr8～9 付近では高い硬度を示し、その直下から急に硬度が低下するという特徴がみられる。すべり面付近の火山灰性土の物理的性質は、粘土含有率、自然含水比、液性指数が高いという特徴がみられ、軟弱かつ流動化しやすい粘土であった。それに対して、Sr8 と Sr9 の間の火山灰性土は粘土含有率、自然含水比、液性指数ともに低い。これらのことから、すべり面となった Sr10 付近の強度が低かったことに加えて、地震によって硬軟の境界部（Sr9 と Sr10 との間）に応力が集中したことが、すべり面での破壊を生じた要因と考えられる。また、破壊面が斜面に連続的に堆積していたテフラ層であったことで、一連の斜面が地すべりを起こしたものと考えられる。

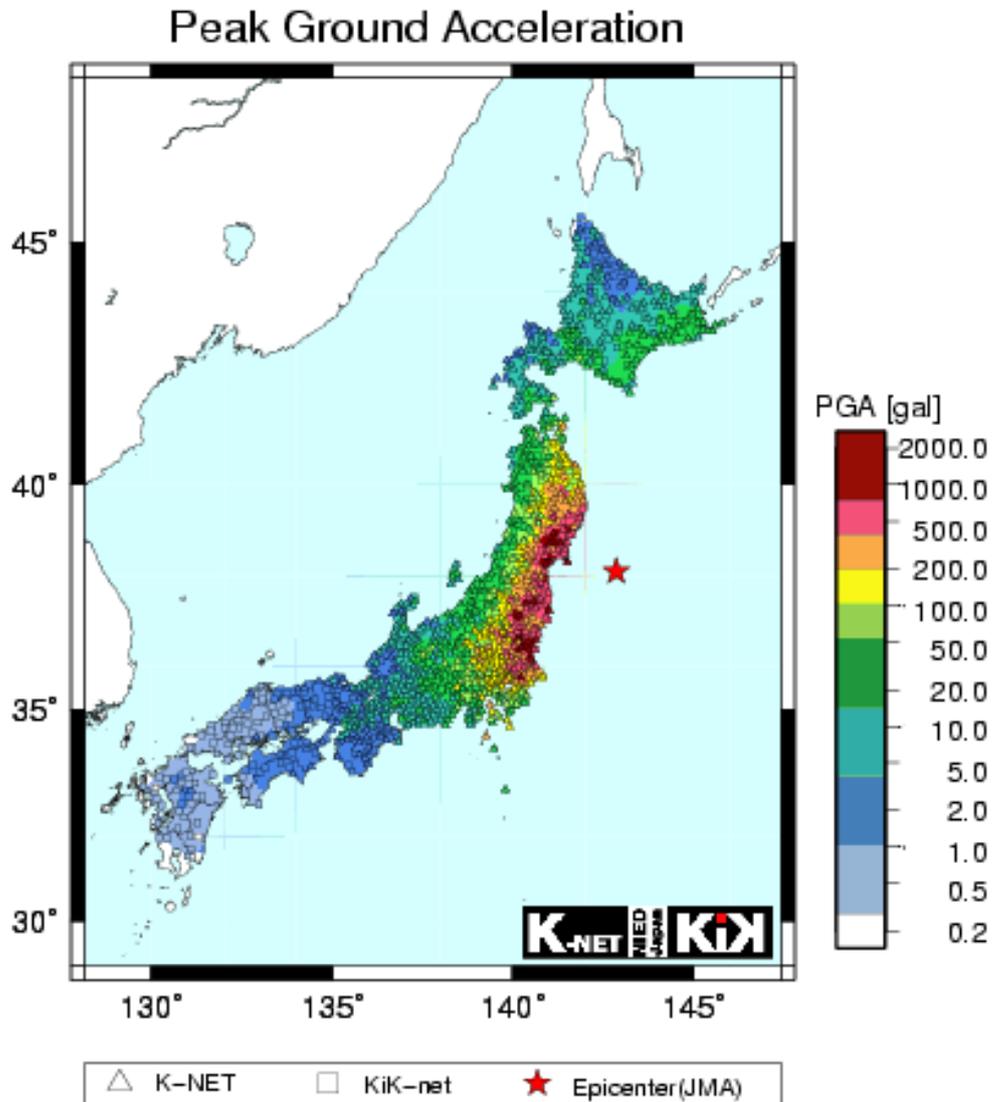
2011年3月11日14時46分に発生した東北地方太平洋沖地震は、モーメントマグニチュード (Mw) 9.0の海溝型巨大地震であった。図-3.1.1に防災科研による最大加速度分布を示す。観測された最大の加速度(3成分合成値)はK-NET 築館 (MYG004) における2933galであった。

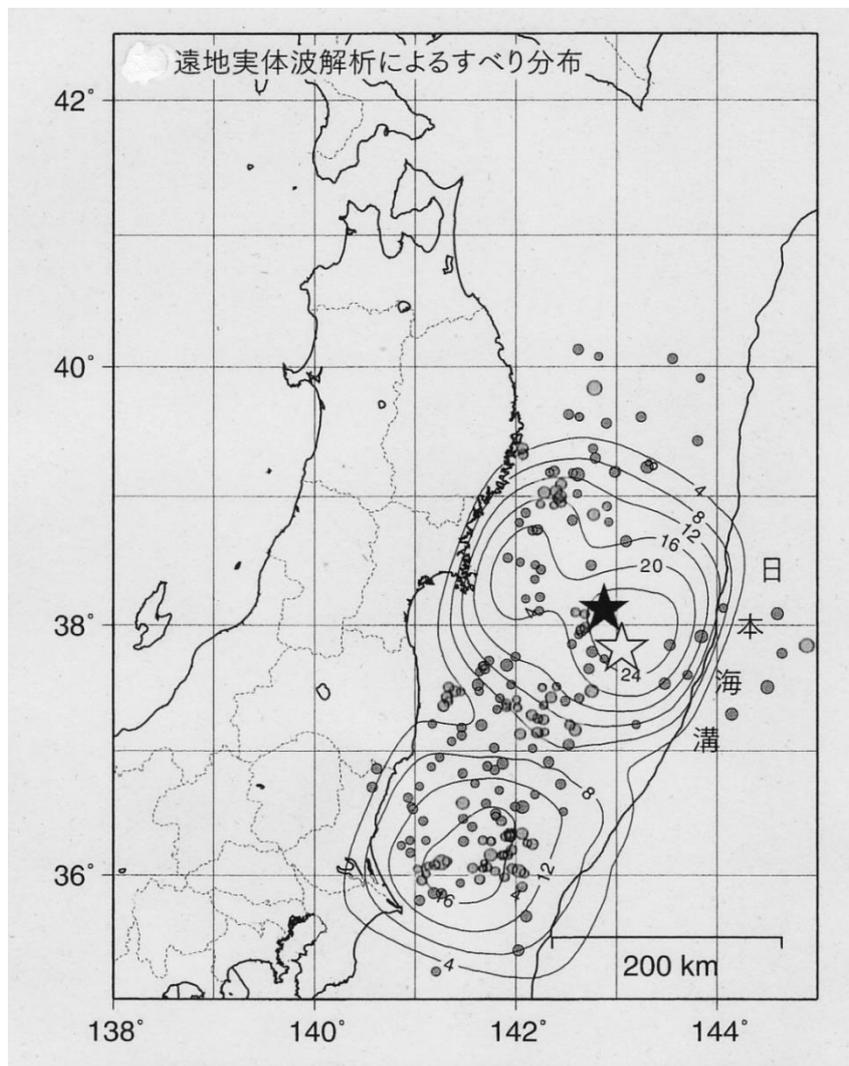
図-3.1.2 遠地地震波解析に基づく断層モデル (Yoshida, Y. et al., 2011)

地震の原因となったプレートの破壊範囲は、南北 450km、東西 200km に及んでいる。遠地実体波を用いた断層モデルによると (図-3.1.2)、すべり量の空間分布は西側の断層深部まで、地表面に投影すると陸地にまで及んでいる。さらに、震源から 200~300km 南西の茨城県沖にも 20m 近いすべり量が求められている (Yoshida, Y. et al. (2011) の成果を佐竹 (2011) より引用)。

図-3.1.2 を始めとするいくつかの断層モデルを総合して震源過程を概観すると、破壊は大きく 3つのステージに分けることができる (吉田、2011)。

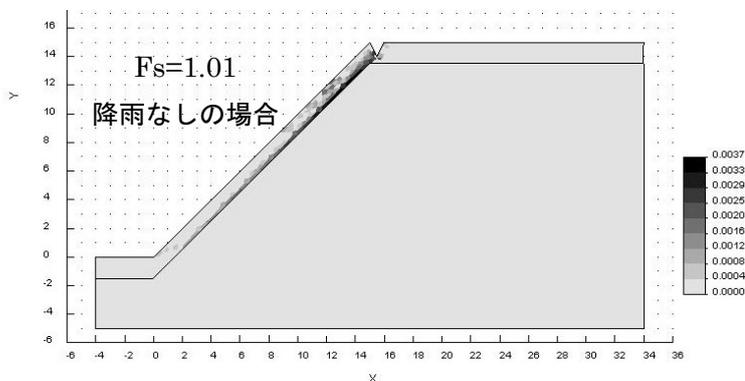
図-5. 1 FEM 解析による地震後発生雨量の検討事例（最大せん断ひずみ増分；亀裂による浸透増加や土質強度低下の影響を解析）

現地調査によれば、東北地方太平洋沖地震では、山腹に 1m 規模の亀裂や滑落崖を伴う変動斜面が見られており（例えば、中嶋ほか 2011）これらの亀裂からは雨水が浸透しやすく、今後の降水により容易に地下水の上昇や間隙水圧の上昇に繋がると考えられる。また、変動や地すべりを生じているため、土質強度もピーク強度からは低下しているものと考えられ、このような斜面では、地震後の土砂災害発生雨量が小さくなると考えなければならない。気候変動に伴う降雨の増加が見出される今日の状況（久保田 2011、Kubota 2011）では、今後の強雨による災害が懸念される。
