砂防技術研究会

平成 19 年度砂防技術研究会共同研究

大規模崩壊現象とその対策手法に関する研究

平成 19 年度 研究報告

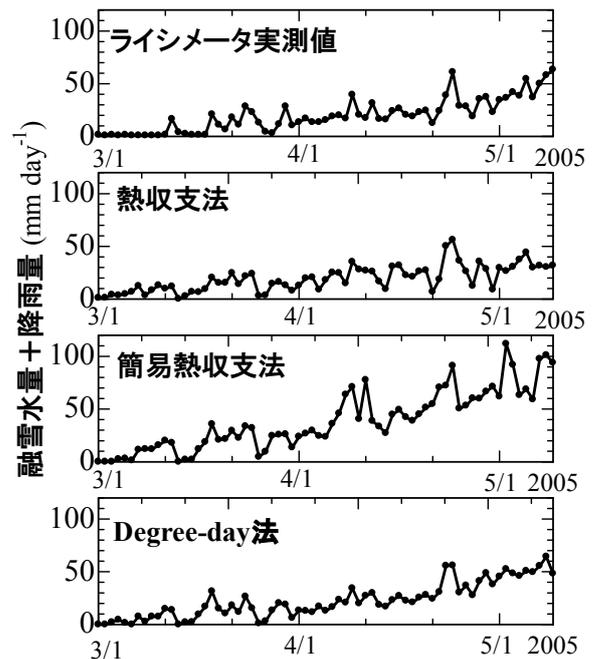
図3 融雪計算結果（小松倉地点、2005年）

各推定手法ともに実測値との適合性は高かった。2006年も同様の結果が得られた。

小松倉地点に設置した融雪水量の実測値（ライシメータ実測値）と推定値の適合性を検討する。

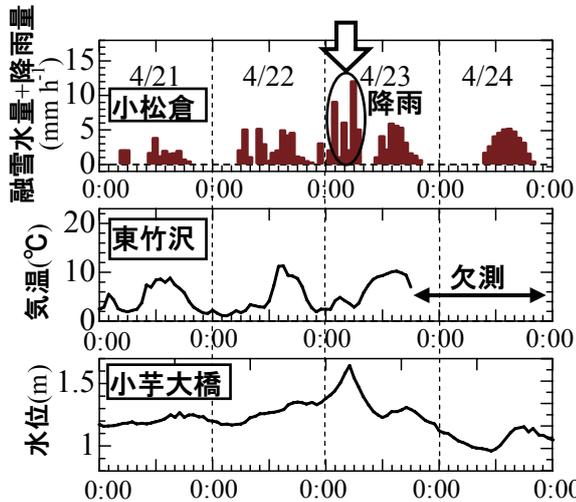
図4 災害発生時の融雪・気象状況(2005.4/21~4/24)

- ・ 当時、融雪最盛期で、毎日20~40mmの融雪が発生していた。
- ・ 融雪水量と降雨の和は、4/22では50.3mm、4/23では56.2mmであり、2005年で最も多くの水量が地表面に達した。
- ・ 4/23日未明の降雨は5~15mm hour⁻¹の強い雨で、延べ40mmの降雨を記録した。
- ・ 4/22日中の融雪と4/23日未明の降雨によって連続して地表面に水量が供給されていた。
- ・ 22日の融雪と23日未明の降雨によって、水位は24時間で50cm近く急激に上昇した。

降雨によって融雪が進む中、芋川流域内の東竹沢地すべり頭部滑落崖に崩落が発生した。発生規模は、長さ130m、幅約100m、概算発生土砂量は、32,000m³と想定される。

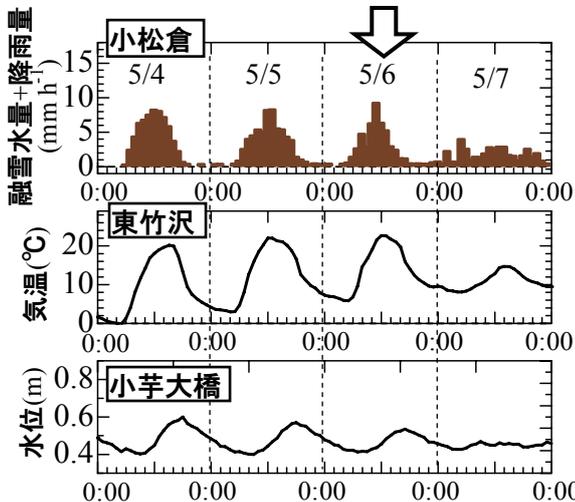
図5 災害発生時の融雪・気象状況(2006.5/4~5/7)

- ・ 当時、融雪末期で日中の気温は20℃を超え、毎日50mmを超える融雪が発生していた。
- ・ 当時、積雪深は60cm程しかなかったことから、表面で発生した融雪水量は0~1時間ほどで地表面に到達したと推測される。
- ・ 5/5の5時から毎時間、融雪水量が連続して土壌に供給され、6日の24時までで延べ113mmの融雪水量が地表面に供給された。
- ・ 夜間でも少量の融雪水量が発生していた。
- ・ 当時、降雨は記録されていなかったため、融雪水量を主たる誘因で地すべりが発生した。

芋川流域の中流に位置する、小千谷市十二平で地すべりが発生した。発生規模は長さ10m、幅10m、厚さ1m、概算土砂量は100m³であった。

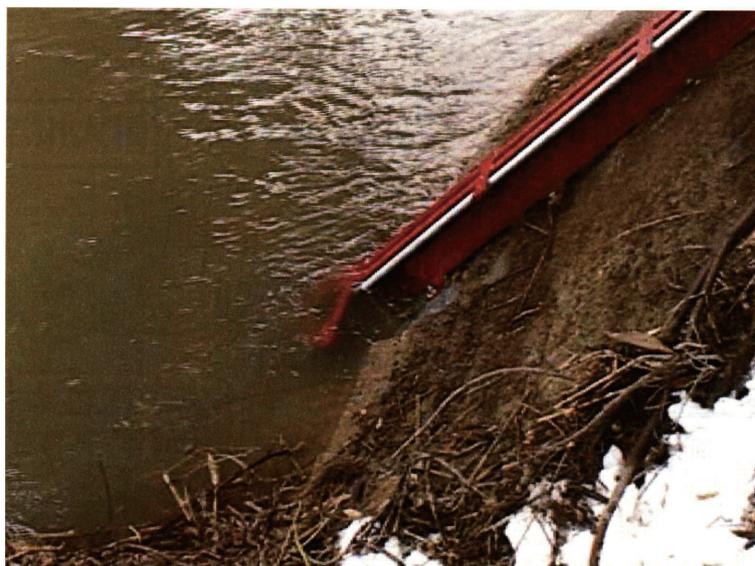
写真-1 濁度計の設置状況（2005年2月23日）

濁度計は、芋川本川の左岸側の天然河岸に設置されている。その 80m 上流において、芋川本川と小芋川が合流する。濁度計により計測された電圧値(V)を式(1)に代入して算出した。式(1)は小山内ら(2005)³⁾と同じ方法で、国土交通省国土技術政策総合研究所により作成された式である。

ここでは国土技術政策総合研究所(2006)²⁾を基に、観測されたデータを分析し、水位との比較、及び融雪期と非融雪期との違いや特徴についてまとめる。小芋大橋地点の濁度計の設置状況を写真-1に示す。

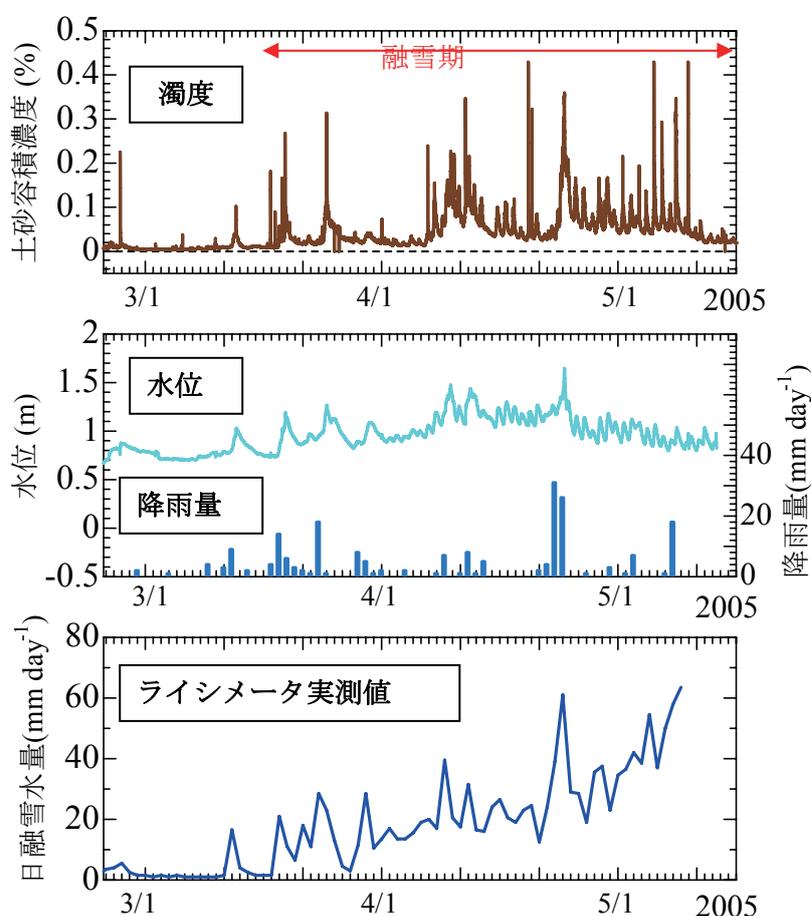
図-1 濁度と水位、降雨量、ライシメータ実測値の関係

2005 年は 3 月中旬に最大積雪深を記録し、その後、5 月上旬に消雪を向かえるまでの 50 日間が融雪期である。

融雪期以前の 3 月上旬では濁度はほぼ 0% である。その後、融雪期を向かえると、融雪出水による水位の上昇と共に、濁度も上昇する。同時に、水位が一日のピークを向かえる時に、濁度も同時に一時的に大きく上昇している。そのため、融雪水量実測値が多く観測された場合、濁度は 0.1~0.4% 上昇し、水位も上昇する。

また、水位が融雪や降雨によって 20～50cm 程度、急激に上昇する際、濁度は観測する電圧が 5V を超えるオーバーレンジ現象が起こっている。その後、融雪期が終了し、水位が落ち着くと、濁度も低下し、安定している。

このように、水位が上昇するにつれて、濁度が上昇する傾向が見られた。また、水位は降雨やライシメータ実測値が観測された後に上昇する傾向にある。

入手したデータは 2005 年 2 月 23 日から 6 月 28 日の一ヵ年分のデータである。観測された濁度と水位、小松倉地点で実測されたライシメータ実測値のデータを図-1 に示す。

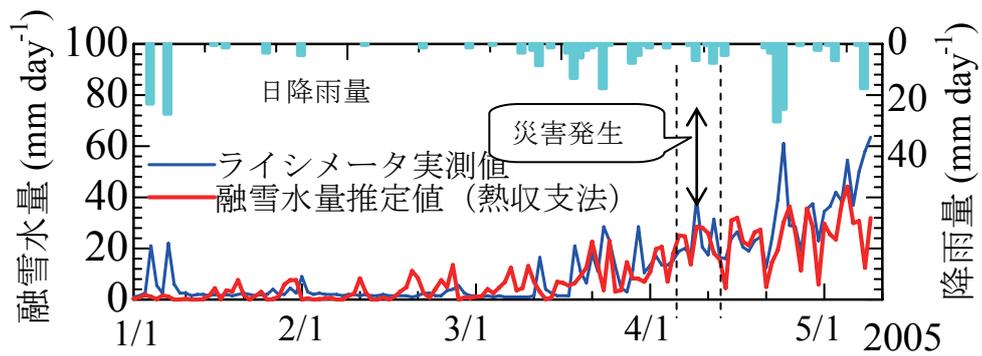
図-2 2005年の日融雪水量と日降雨量の推移—小松倉地点—

初めに 2005 年の 1 月から 5 月までの小松倉地点の日融雪水量と日降雨量の値を図-2 に示す。2005 年 4 月 8 日に長岡市村松及び濁沢、川口町木沢で地すべりと崩壊が、同じく 4 月 21 日にも長岡市濁沢で地すべりと崩壊が発生した。4 月 23 日には東竹沢で崩壊が発生した他にも長岡市濁沢、小千谷市山新田で崩壊、地すべり、土石流が発生した。4 月 21 日は小松倉地点では日融雪水量は推定値で 14.6mm、日降雨量は 4.0mm であった。また、前日は融雪水量 4.9mm day⁻¹、日降雨量 5.0mm とそれほど多く融雪や降雨は記録されていない。それに比べ、22 日から 23 日は降雨と共に融雪も多く記録している。22 日の日融雪水量推定値 19.3mm、日降雨量 31.0mm、23 日は日融雪水量推定値 30.2mm、日降雨量 26.0mm となり連日 50mm 以上の水量が地表面に供給されたことになる。

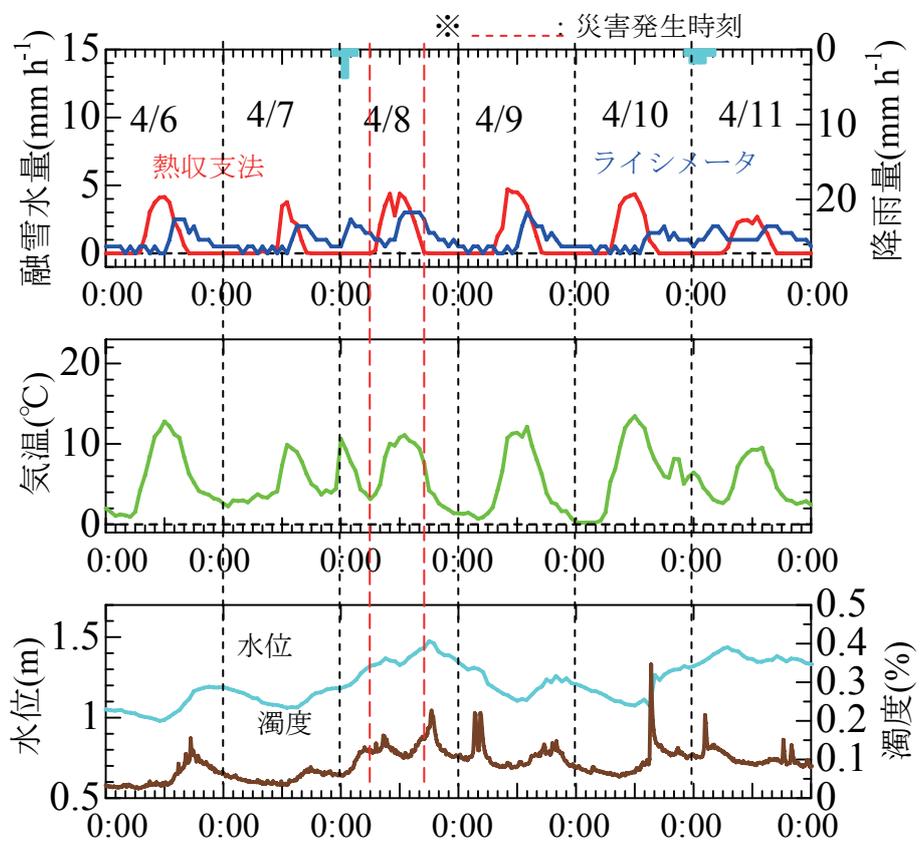
図-3 4/6 から 4/11 までの融雪水量の値と各気象要素の推移

2005 年の日融雪水量と日降雨量の推移を図-3 に示す。また、土砂災害発生当時の融雪状況や気象状況を同じく図-3 に示す。降水量の値は東竹沢地区に設置する降水量計の値である。また、気温と融雪水量の値は、東竹沢地区より約 1km 南東に位置する小松倉地点において推定された値である。水位は、流域下流の小芋大橋にて観測された値である。村松地区と濁沢町は、本研究において融雪水量推定を行った小松倉地点から北西に 10～15km 離れた地点である。そのため、小松倉地点を含む芋川流域内の積雪状況や融雪状況とは違いがある可能性がある。

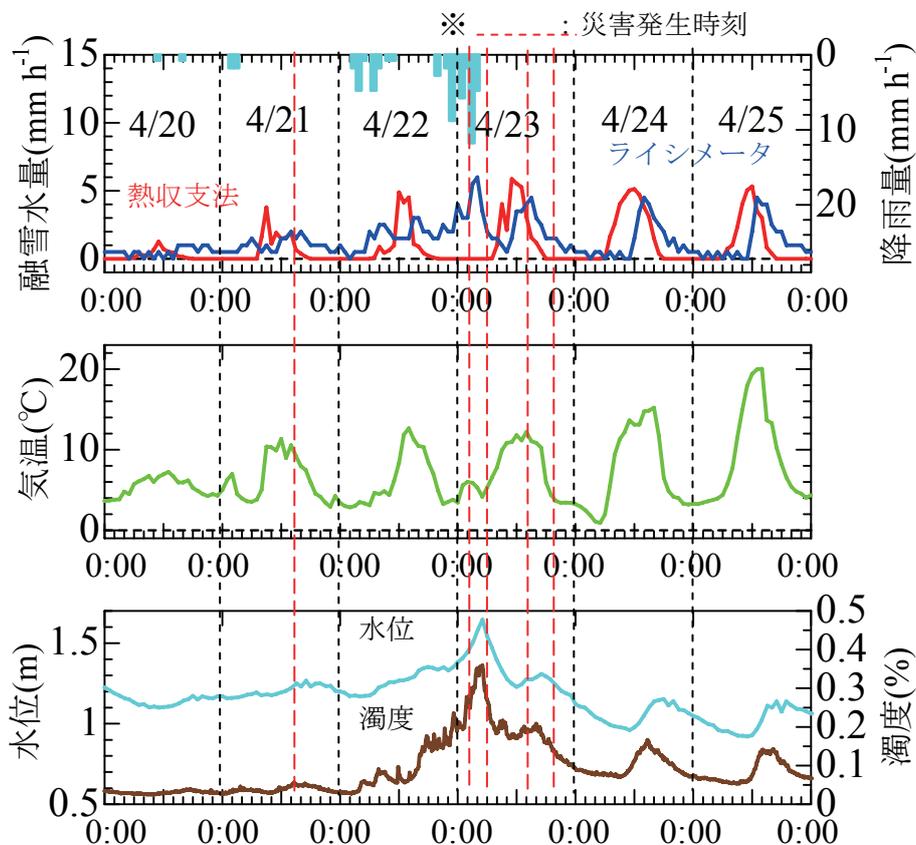
図-4 2005年4/20から4/25までの融雪水量の値と各気象要素の推移

4月20日は少量であるが、日中に2mmの降雨を記録している。そして21日未明に5mmの降雨を記録する。その後、日中の融雪現象(14.6mm day⁻¹)を経て16時に地すべりと崩壊が発生する。20日の気温は、10℃未満で推移している。そして、21日は前日に比べ、5℃以上の上昇が見られる。水位や濁度に大きな変化は見られなかった。

4月22日は午前中から降雨を記録している。その後、昼前に雨が降り止み、気温の上昇と共に融雪が発生している。22日の融雪水量は熱収支法推定値で19.3mmである。そして、夜になると、再度、雨が降り始め、1時間に10mmを越す強い降雨を記録している。深夜の降雨は延べ40mmにも達した。その深夜の時間帯に東竹沢の崩落が発生している。そして、朝方6時に濁沢町で土石流が発生している。その後、23日の日中の融雪現象(30.2mm day⁻¹)があり、14時に川口町木沢地区で山腹崩壊から土石流が発生した。そして、融雪が終わって、20時30分に小千谷市山新田で地すべりが発生した。

気温を見ると、降雨のある22日深夜に一時的に上昇している。水位は22日の2時から24時間で50cm近く上昇している。また、水位の上昇と同時に濁度も0.3%程度上昇している。

次に、土砂災害が発生する 4 月 21 日と 4 月 23 日を含む 4 月 20 日から 25 日までの融雪水量の実測、推定された値と気象要素の推移を図-4 に示した。降水量の値は東竹沢地区に設置する降水量計の値である。また、気温と融雪水量の値は、小松倉地点において推定された値である。水位は、流域下流の小芋大橋にて観測された値である。

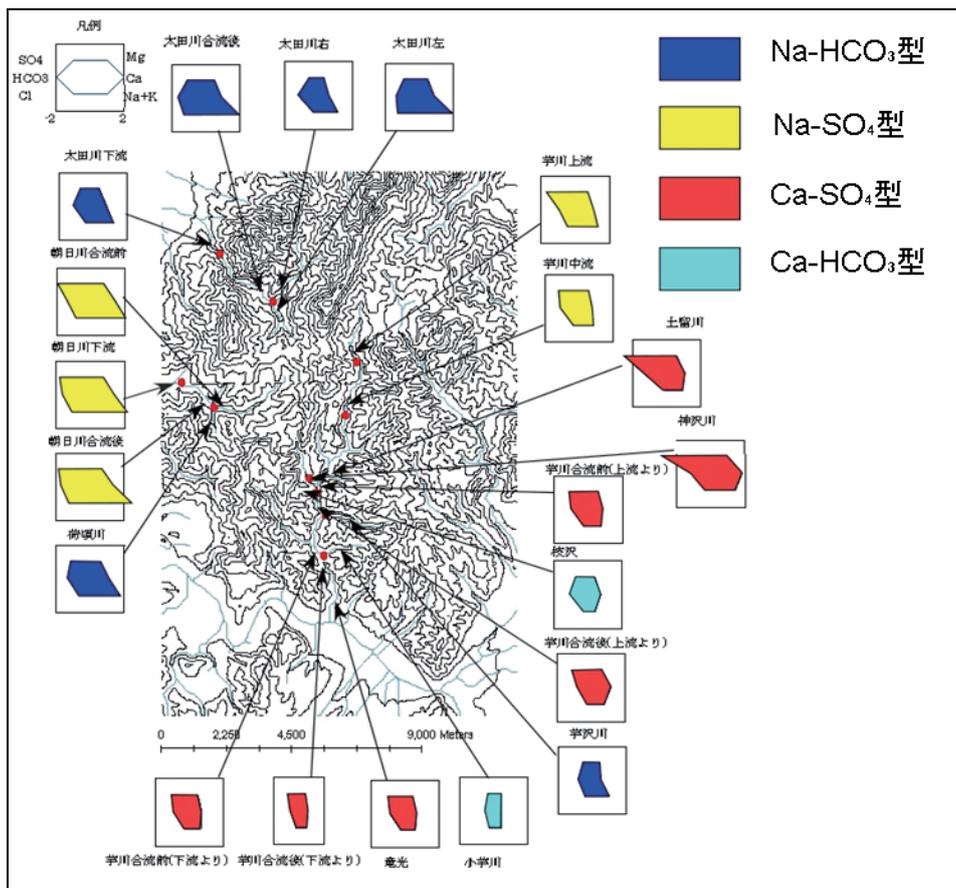
図2 各流域の水質

Ca-HCO₃型：小芋川（芋川水系）、芋川中流右支（芋川水系）

Na-HCO₃型：太田川本流（太田川水系）、太田川右支（太田川水系）、太田川左支（太田川水系）、
荷頃川（朝日川水系）、
芋沢川（芋川水系）

Ca-SO₄型：芋川本流（芋川水系）、土留川（芋川水系）、神沢川（芋川水系）

Na-SO₄型：朝日川本流（朝日川水系）、朝日川上流（朝日川水系）

各流域の河川水の水質は以下の通りである。水質の分布を図2に示す。

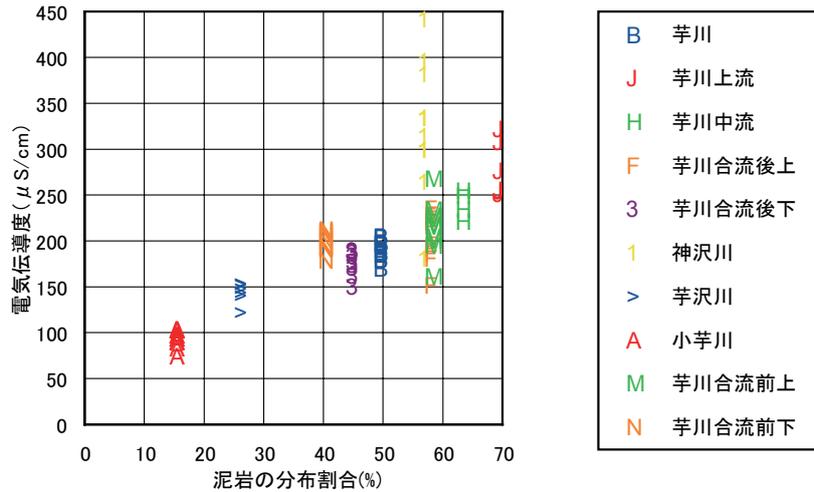
図3 各流域の泥岩分布割合(%)と電気伝導度の関係

酸化的環境下における海成泥岩の化学的風化作用では、炭酸支配系の溶解反応よりも硫酸支配系による溶解反応が卓越する。酸化的環境では、海成泥岩に含まれる黄鉄鉱が酸化し、硫酸を形成する。一般に珪酸塩鉱物は、弱酸である炭酸よりも、強酸である硫酸に溶解しやすい。結果として、海成泥岩分布域の地表水・地下水は硫酸イオンに富むようになる。各流域で電気伝導度・全イオン濃度に差を生じる原因を明らかにするため、各流域面積に占める泥岩分布面積の割合（泥岩占有率）と全イオン濃度の関係を検討した。その結果、泥岩占有率と全イオン濃度には正の相関が認められ、各河川の水質が流域面積に占める海成泥岩の分布面積の割合に支配されることが明らかとなった。図3には芋川水系の各流域における泥岩占有率と全イオン濃度の関係を示す。

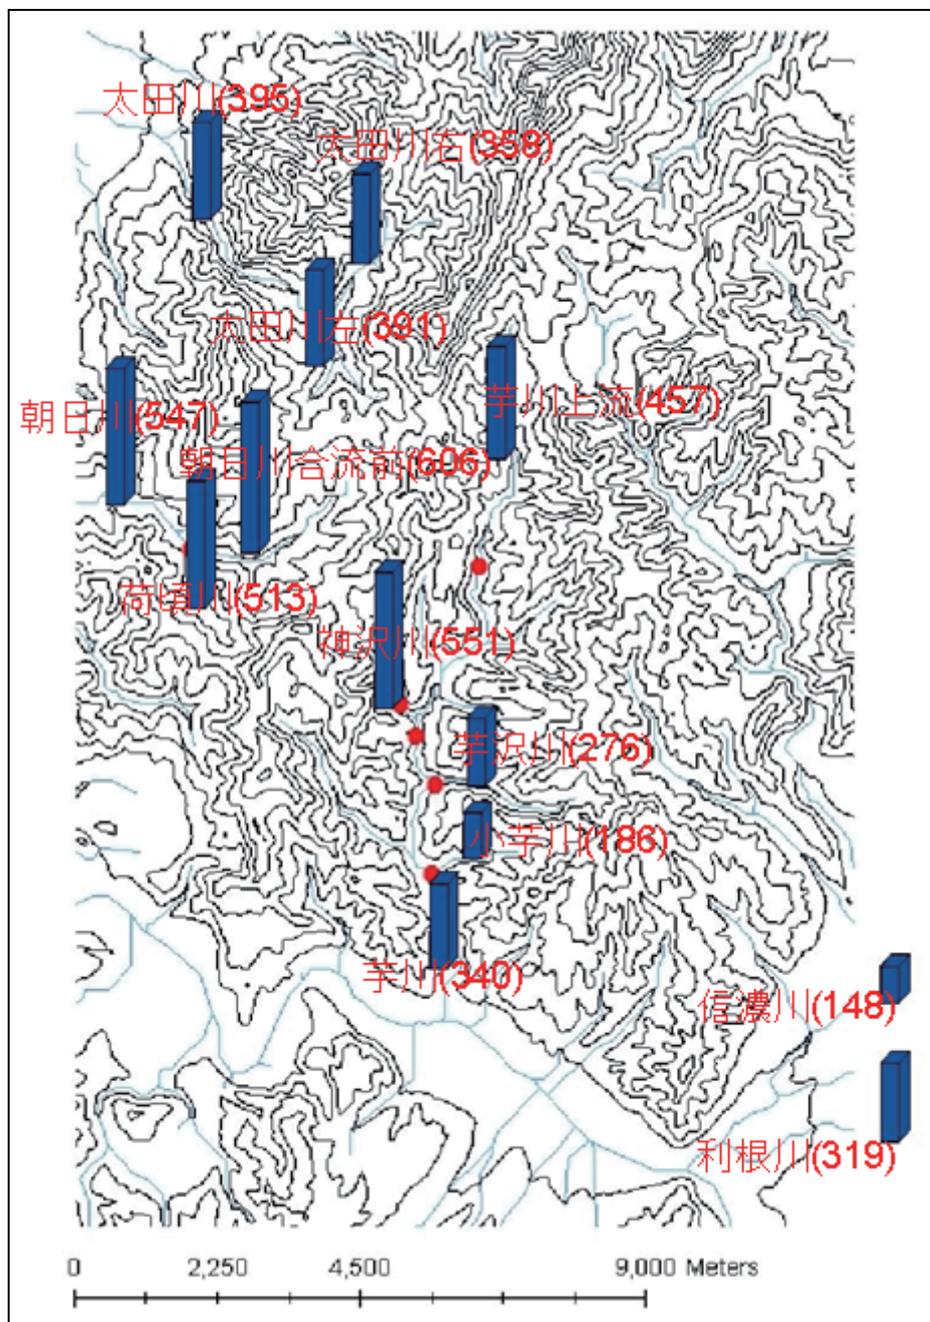
図4 各流域の1km²辺りにおける化学風化フラックス

各流域における年間の化学的風化フラックスは、表1に示した通りである。東山丘陵における年間の化学的風化フラックスは26648トン/年と見積もられる。また各流域の1km²あたりの化学的風化フラックスについて図4に示した。1km²辺りでは、391トン/年と見積もられ、信濃川流域全体のフラックス(148トン/年)と比べて非常に高い値であることがわかる。

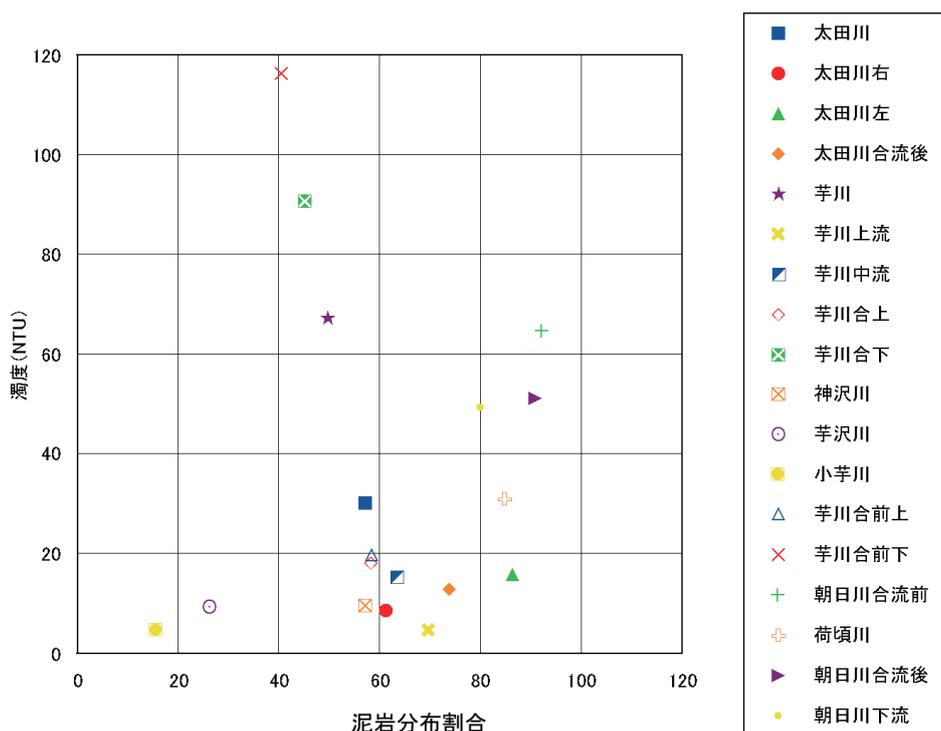
図5 濁度 (NTU) と泥岩分布割合 (%) の関係

本調査地域は泥岩の発達する地域である。泥岩は、物理的浸食作用により粘土からなるコロイド粒子を形成しやすい。よって各流域の泥岩分布割合と濁度の関係を検討した(図5)。明確な正の相関ではないものの、泥岩分布割合が大きいほど濁度が高い傾向にある。芋川下流域では、泥岩分布割合に比べて濁度が高い傾向にある。

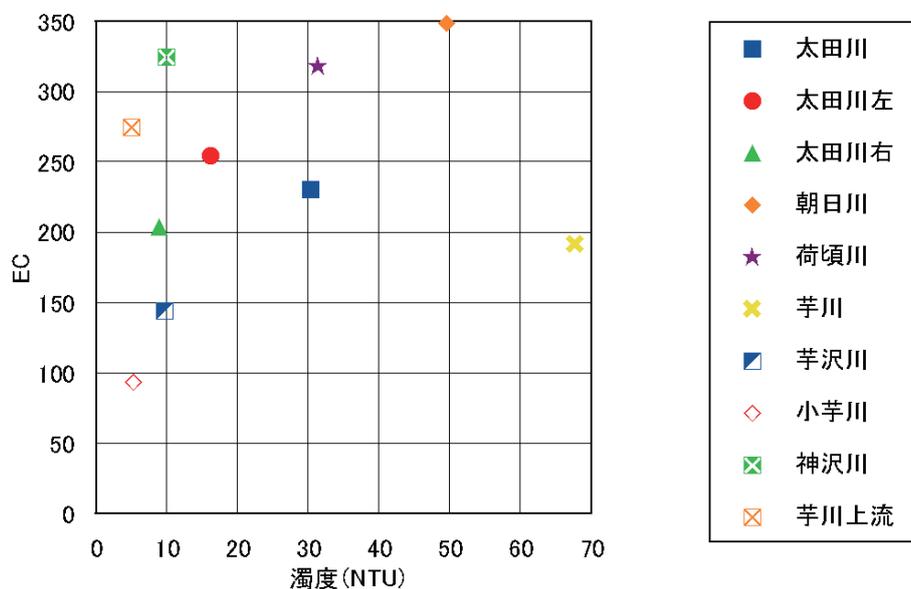
図6 濁度と電気伝導度 (EC, $\mu\text{S/cm}$) の関係

図6に電気伝導度と濁度の関係を示す。電気伝導度は溶存する全イオン量と非常に良い相関がある。したがって、電気伝導度を化学的風化フラックスの指標とし、また濁度を物理的浸食作用の指標とすると、定性的に調査地域の各流域の特徴が明らかとなる。

例えば、芋沢川と小芋川は、電気伝導度が低く、濁度も低い。よって、河川水の溶存成分が少なく、透明度の高い流域である。化学的風化フラックスは小さく、物理的浸食量も比較的小さい。

太田川の各流域、荷頃川、芋川上流域では、電気伝導度が高く、濁度は低い。よって、河川水の溶存成分が多く、透明度の高い流域である。これらの流域では化学的風化フラックスが大きく、物理的浸食量が比較的小さい。

芋川下流域では、電気伝導度はあまり高くなく、濁度は高い。よって、河川水の溶存成分はあまり多くなく、河川水は濁っている流域である。化学的フラックスはあまり大きくないが、物理的浸食が比較的大きい。

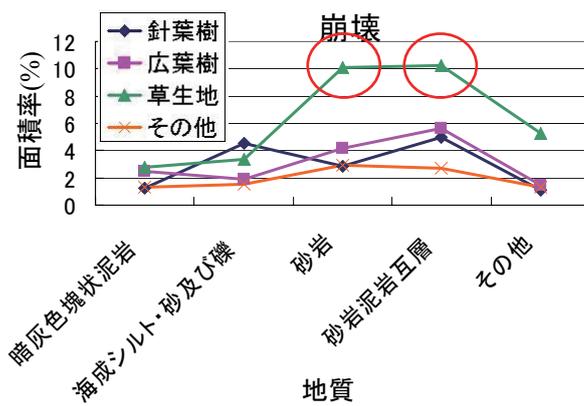
林相別地質と崩壊の関係

崩壊は草生地の砂岩、砂岩泥岩互層で多く発生している。

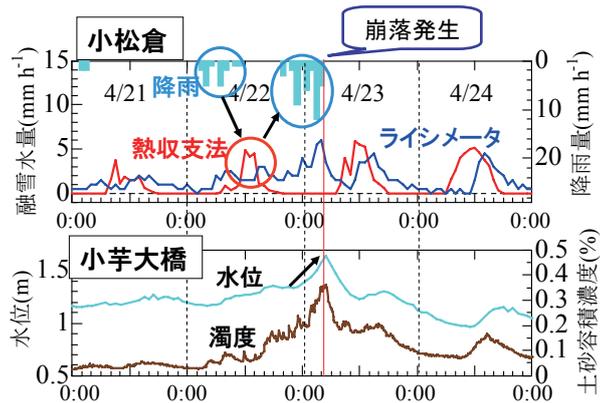
時間融雪水量と水位、濁度(2005.4/21～24)

- ◆ 4/22午前から「降雨→融雪→降雨」と連続して記録。
- ◆ 急激な水位上昇(+50cm)、濁度上昇(+0.3%)

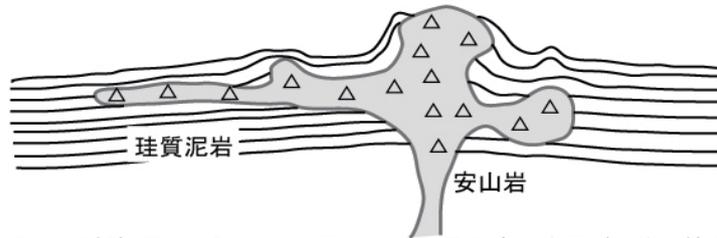
1. 珪質泥岩に安山岩が貫入 → キャップロック構造

硬質で破碎・風化を受けにくい厚さ100mに及ぶ安山岩層が泥岩に挟在

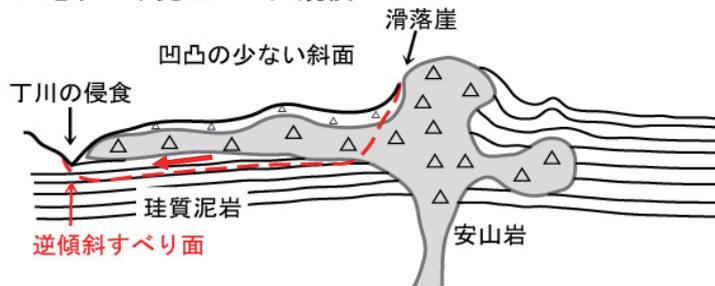
砥沢地すべり大ブロックの変遷過程模式図

2. 地すべり発生 → 大規模

概要：本年度は、新第三系泥質岩の大規模地すべり地の実態を資料から調べた。その中で深度 150m に及ぶ秋田県砥沢地すべり他いくつかを例として、深度の大きい大規模地すべりとなる地質素因と変遷過程を調べた。砥沢地すべりを例として述べると、層厚 70m を超える安山岩とその下位の凝灰質泥岩の存在と、末端が河川侵食を受けることが大規模地すべりの原因となっていることがわかった。また、その変遷過程として、まず泥岩中にすべり面が生じ大規模初生すべりが発生、その移動体の中で安山岩の存在しない珪質泥岩部分では破碎風化が進み、浅い深度の小ブロックの発生していることがわかった。現在、浅深両深度の地すべりが移動しているが小ブロックの方が活動的である。

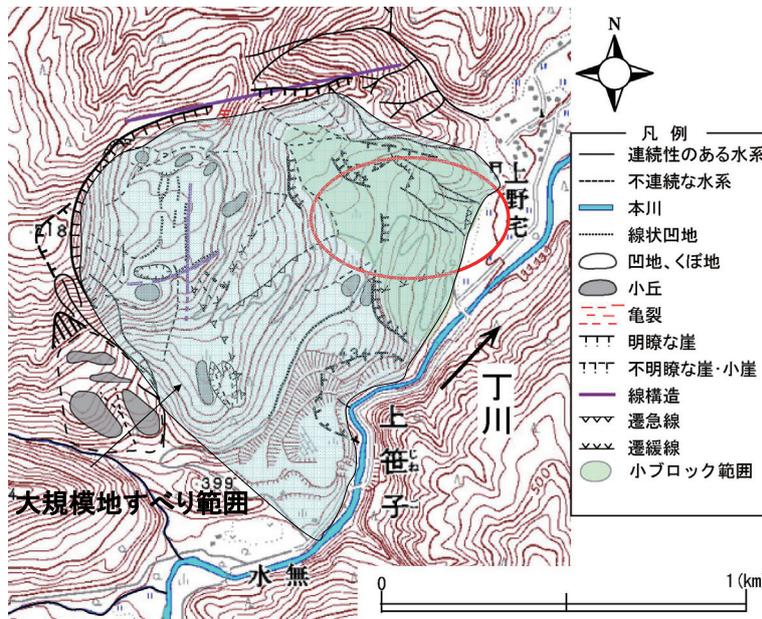
大規模地すべり地に発生した小ブロック(現在最も活動的)

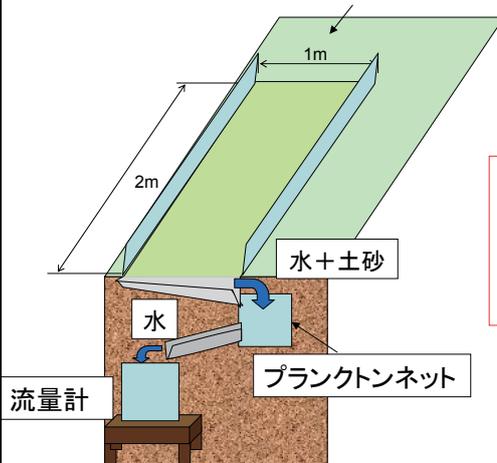
区画: 2m × 1m 上端オープン型

観測項目: 流出水量, 流出土砂量

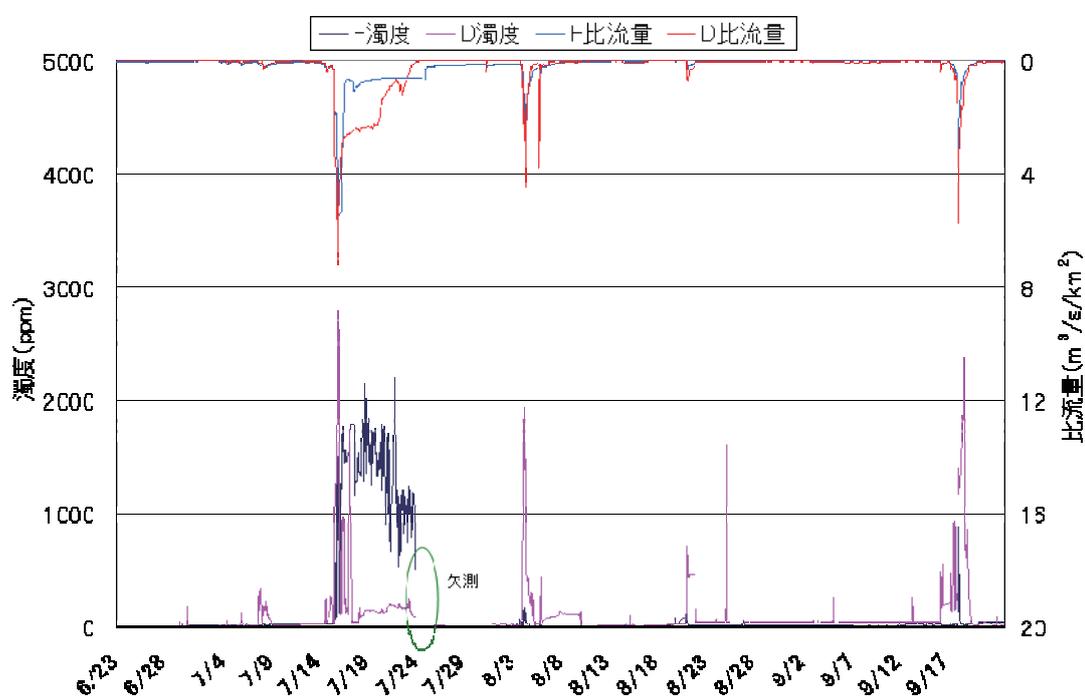
図-1 比流量と濁度の観測データ

濁水観測は既設置機器によるデータ取得は平成 19 年 6 月から 9 月に実施されたが、図-1 に示すように比流量と濁度との明瞭な関係は認められない。また、パーシャルフリュームの水位がマイナスになることも多々あり、降雨との対応がついていない（図-1 の D 溪流）。

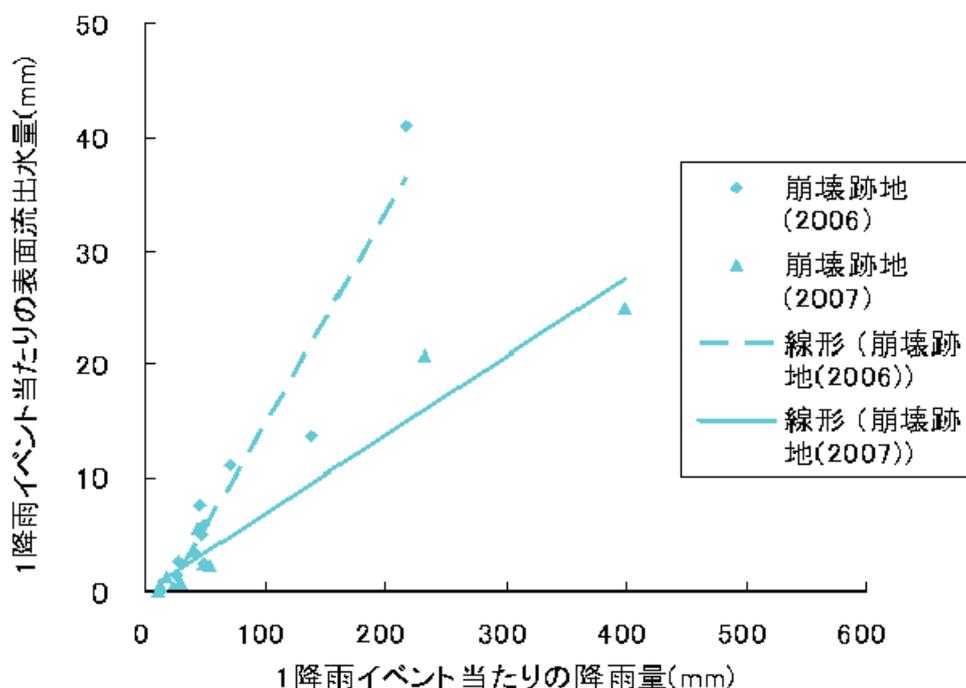
1 降雨イベント当たりの降雨量－表面流出水量の経年変化を図-2 に示す。

今年度の方が同一規模の降雨に対する表面流出水量が減少している。

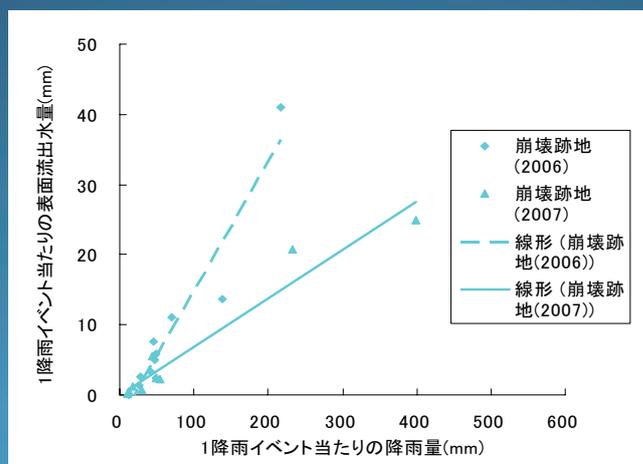
今年度の方が同一規模の降雨に対する表面流出水量が減少している。

今年度の方がプロット内に侵入する植生が増加した。
 ← 地表面が被覆されたため表面流出水量が減少した。

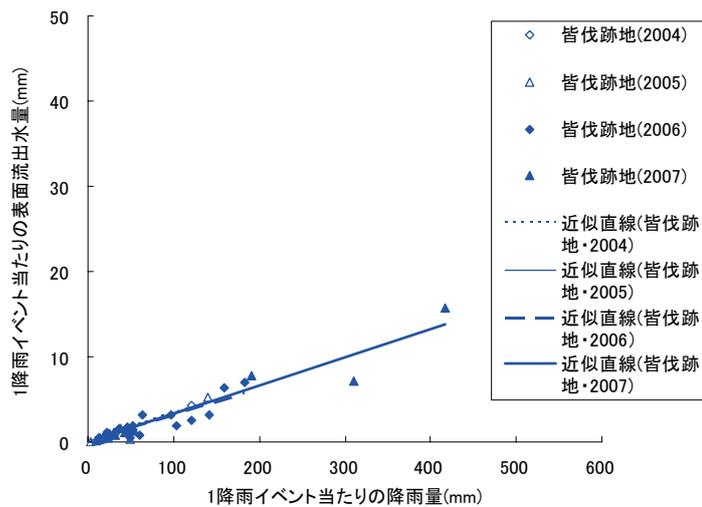
皆伐跡地では2004年以降植生の大きな変化はないため、表面流出水量もほとんど変化していない。

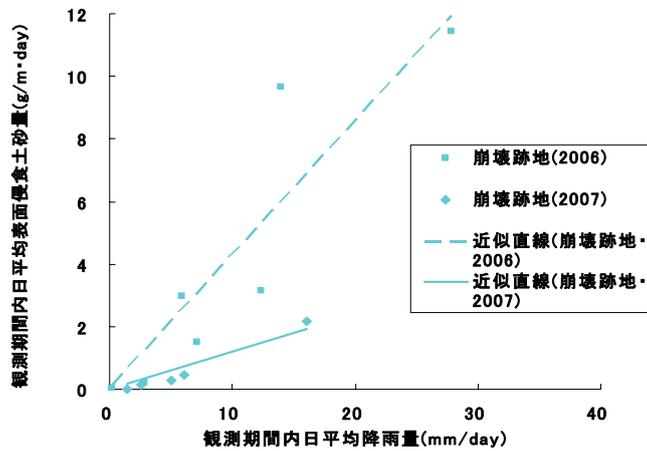
崩壊跡地では経年的に植生量が増加したため、表面流出土砂量も減少している。

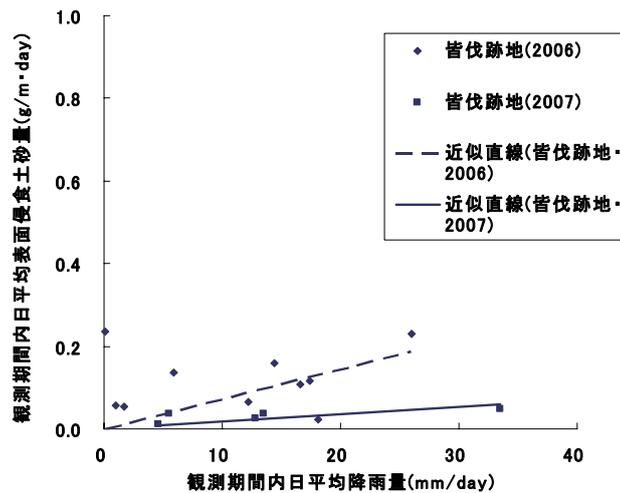
経年的な植生変化のない皆伐跡地では、特に流出土砂量に経年変化は認められない。

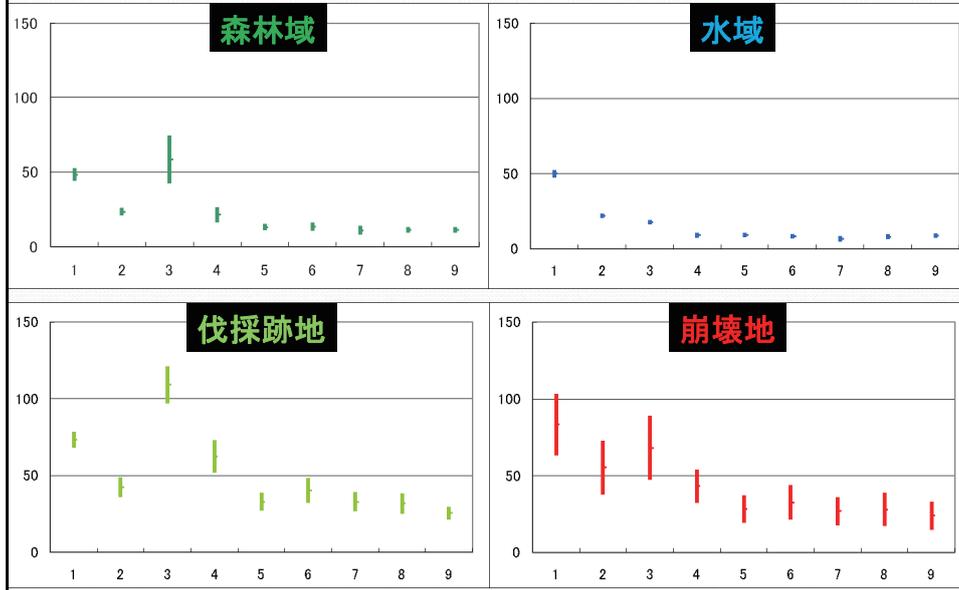
各土地被覆項目 の分光反射特性

- 森林・植生系・水域・裸地系土地被覆の相互において区別が可能
- 構造物系土地被覆は、緑(Band2)、赤(Band3)において高い輝度を呈している
- 市街地と崩壊地は、赤(Band2)と近赤外(Band3)輝度値に若干の違いが見られるが、他のBandではほとんど差がない
- 市街地と崩壊地はオーバーラップしている部分が多いため、相互において誤分類が多くなる可能性が高い
 - 斜面勾配で区分する必要がある。

- ・ 森林・植生系・水域・裸地系土地被覆の相互において区別が可能
- ・ 構造物系土地被覆は、緑（Band2）、赤（Band3）において高い輝度を呈している
- ・ 市街地と崩壊地は、赤（Band2）と近赤外（Band3）輝度値に若干の違いが見られるが、他の Band ではほとんど差がない
- ・ 市街地と崩壊地はオーバーラップしている部分が多いため、相互において誤分類が多くなる可能性が高い
 - 斜面勾配で区別する必要がある。
