第2班 土砂災害の実態

はじめに	3
2.1 衛星写真や航空写真、航空 LP 測量による広域調査（分布、規模、形状）	5
2.2 現地調査による実態把握	
2.2.1 岩手県内の土砂災害発生状況と分析	10
2.2.2 宮城県内の土砂災害発生状況	17
2.2.3 茨城県の土砂災害の実態	26
2.2.4 栃木県内の土砂災害	31
2.2.5 2011年3月12日長野県北部地震による栄村・中条川上流の土砂移動実態	40

そこで、砂防学会では東北地方太平洋沖地震災害調査委員会（委員長：鈴木雅一）を設置した。本報告書は本調査委員会の土砂災害の実態を把握するために設置された第 2 班の構成メンバーが実施した成果をとりまとめたものである。

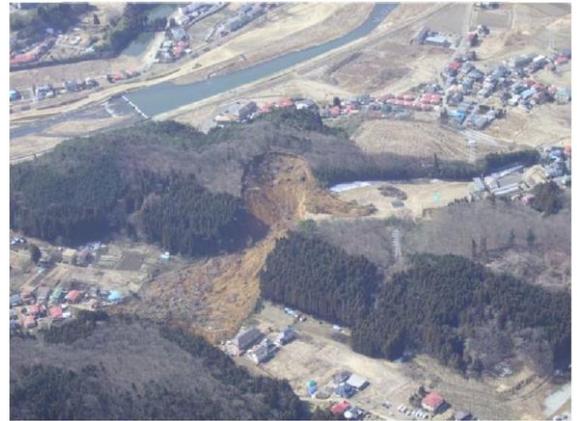
写真 1.1.2 白河市葉ノ木平地区の土砂流動化状況 (2011年3月4日撮影)

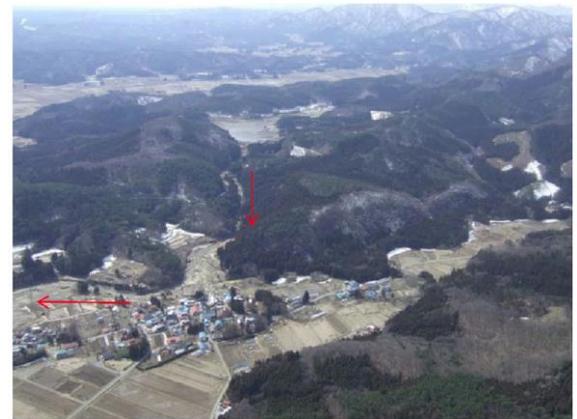
写真 1.1.3 須賀川市藤沼貯水池からの湖水流出による下流集落の被災状況 (2011年3月4日撮影)

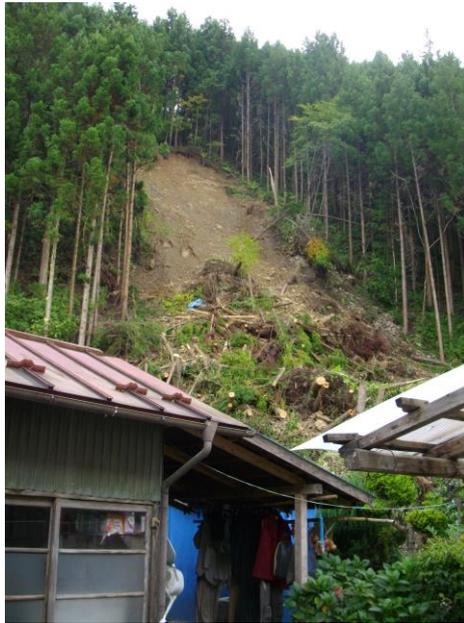
写真-2.1.1 一関市東山町で本震(3月11日)により発生した斜面崩壊、今後も拡大崩壊の危険性が高く人家への影響が懸念される(一関市東山町松川三室平 2011年9月26日撮影)

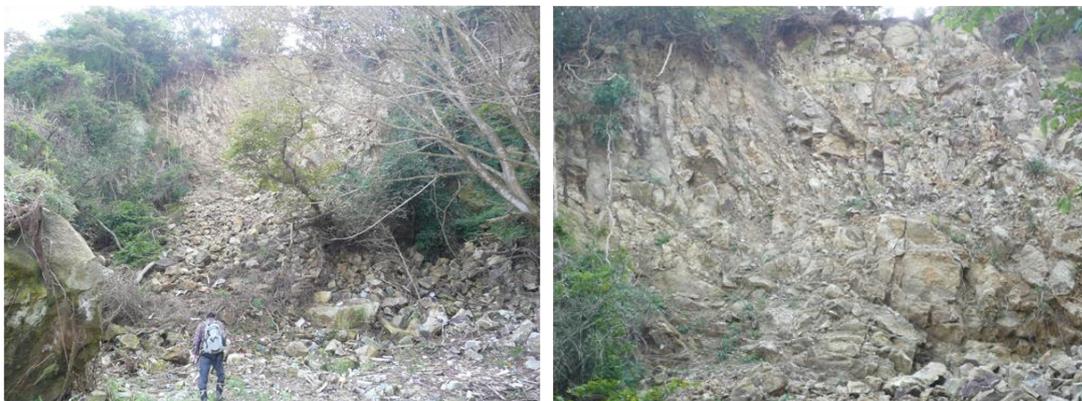
写真-2-1 大塚層・シルト岩部層の露頭 (右写真は左写真の斜面上部の拡大)

松島湾周辺地域は、侵食されやすい新第三紀中新世の大塚層・松島層堆積岩(凝灰岩に富み、軟質岩)が分布しており、多数の節理・層理・断層を伴っている。このため風化剥離、海食によって急崖を作り易く、島嶼部さらには沿岸近くの内陸部でも海進時に形成された海食崖がみられる(写真-2-1, 2-2)。また松島湾周辺の発達する丘陵地は概ね 100m以内の標高しかなく開析が進んでいる。

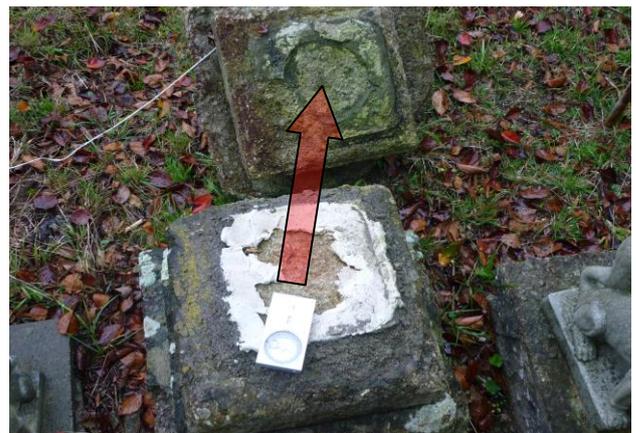
写真-2-4 東松島市牛綱の石灯籠の転倒 (矢印は転倒方向 S40W)

布の偏りの影響を取り除いている ((社) 日本地すべり学会, 2012)。この地域の幾つかの灯籠や石仏の飛躍方向や落石の方向からは強い地震力が NE から E 方向から

働いたと推定される（写真-2-4）。

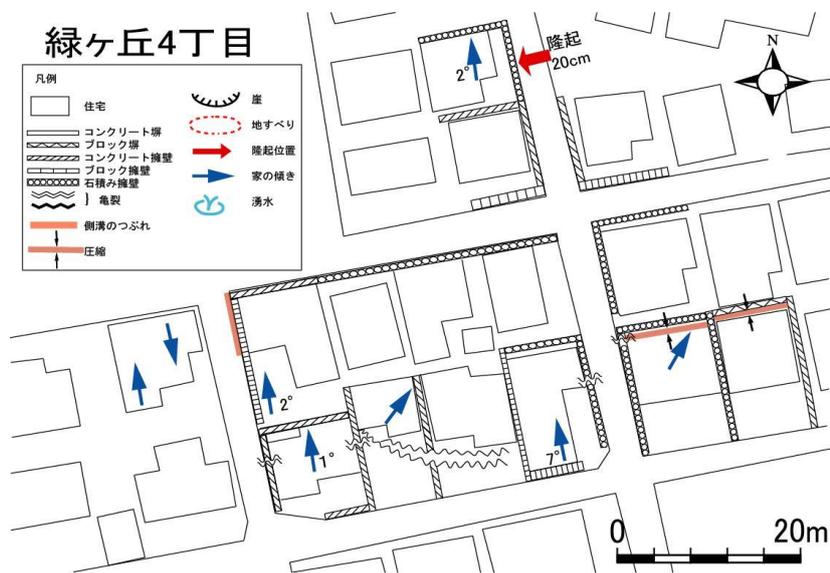
この背後には、NW-SE方向に断続して盛土部の宅地や道路にキレツ・段差が生じた(図-2-9)。一方、緑ヶ丘4丁目でもNW-SE方向にのびる斜面と東向き斜面の盛土部に斜面変状が生じた(図-2-9)。これらの箇所を断続する開口キレツや大きな段差を頭部、隆起を末端部とみなして変動範囲と方向を調べると、全体として北東方向に動いているが、1~数軒の宅盤単位で変動が生じ、その方向も一定していないと考えられた。青山2丁目では、地すべり背後の宅盤にある歪計で4/7余震後に変動が見られない(仙台市・復建技術コンサル

図-2-9 青山2丁目(上)、緑ヶ丘4丁目(下)の斜面変状

タント(株),2011)の、その背後の宅盤ではキレツが拡大したことから、両地区の変動範囲は、動きの異なるいくつかの斜面変動範囲の集合体と言える。また、南光台2丁目で幅40m、長さ30mの範囲が1.4m移動した箇所では、その範囲の両側部に断続するせん断キレツは認められない。また、どの地区でも多くの宅盤で沈下が現れた。これらのことから、宅地斜面変状は、長時間の強い揺れで、凝灰質砂質盛土が沈下したり、小ブロック単位で同一方向でなく塑性変形で移動したものの集合体であり、やや急な斜面で変位が大きい場合に地すべりになったと推定される。

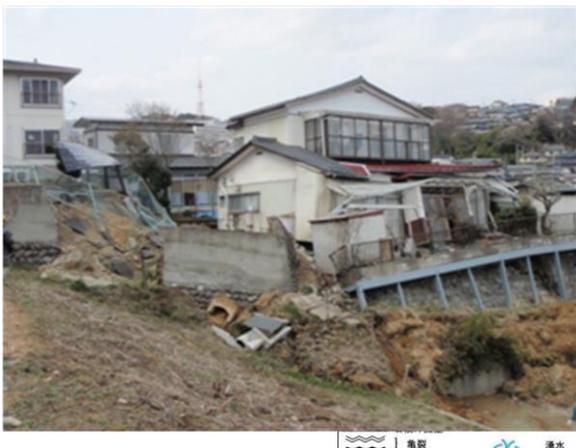
のゆるい尾根状斜面が3m斜面傾斜(北東)方向に地すべりを生じ住宅3棟が全半壊した(写真-2-5)。

写真-2-5 青山2丁目の盛土宅地のすべり

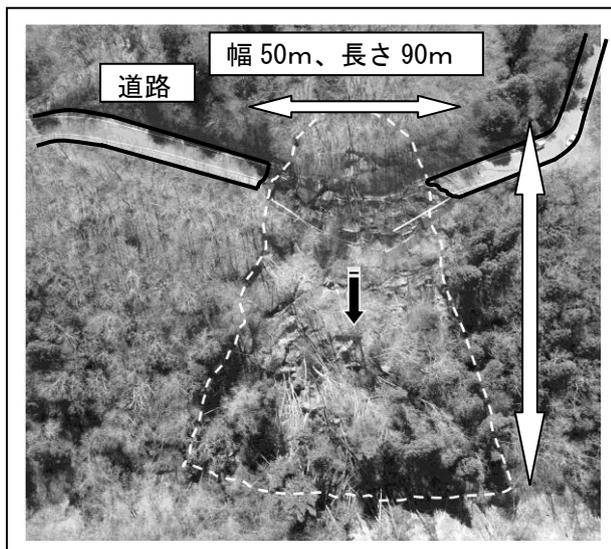
茨城県道249号山方水府線は、常陸大宮市と常陸太田市を結ぶ一般県道である。地震によって、盛土からなる道路が、延長約50mに渡ってブロック積み擁壁、ガードレール、水路工と共に被災し、県道は通行不能となった(写真-2.3.1)。

写真-2.3.1 被災箇所全景写真 (H23.4.4撮影)

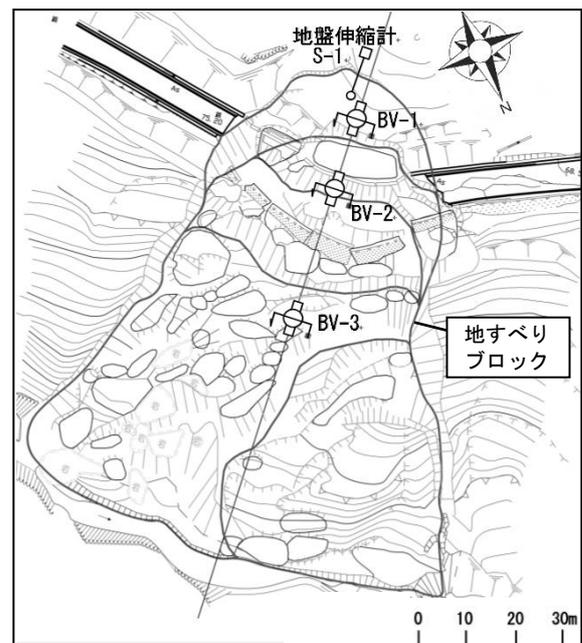
図-2.3.2 平面図

地すべり頭部付近では、破損した路面やブロック積み擁壁が散在している。ブロック積み擁壁は、斜面下方に引きずられる形で破損しており、土塊が抜け落ちたスペースに落ち込むように移動したと考えられる。ブロック内の移動土塊はバラバラに分裂しており、山側、谷側に倒れこんでいる。また、二次的な陥没帯や緩斜面が見られる。また、複数の崖面が認められ、段階的に地すべりが発生したと考えられる。

調査ボーリングをブロック頭部(BV-1:L=19m)、道路法肩部(BV-2:L=15m)、ブロック中腹部(BV-3:L=20m)で実施した。GL-6~7m付近の中風化岩の下面がすべり面と推定される。

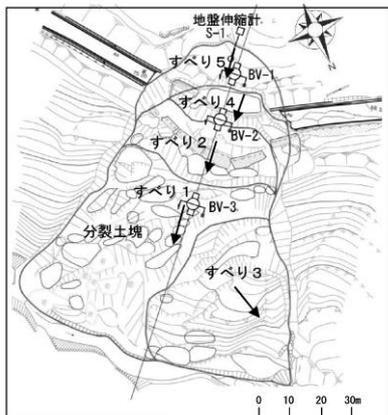
図-2.3.4 地すべり滑動順序平面図

擁壁の下部土塊が抜け落ちたことで、盛土部が不安定化。道路山側部に亀裂が発生し、斜面下に引きずられる形で滑動。

すべり2により、上方斜面が不安定化し、法肩部に亀裂が発生、斜面下に引きずられる形で滑動。

すべり1の土塊は、すべり3の土塊が抜け落ちたことで分裂し、斜面下方と北西方向へ滑動した。

すべり4で法肩部の土塊が崩壊したことにより、上方斜面が不安定化し、頭部を巻くような開口亀裂が形成。

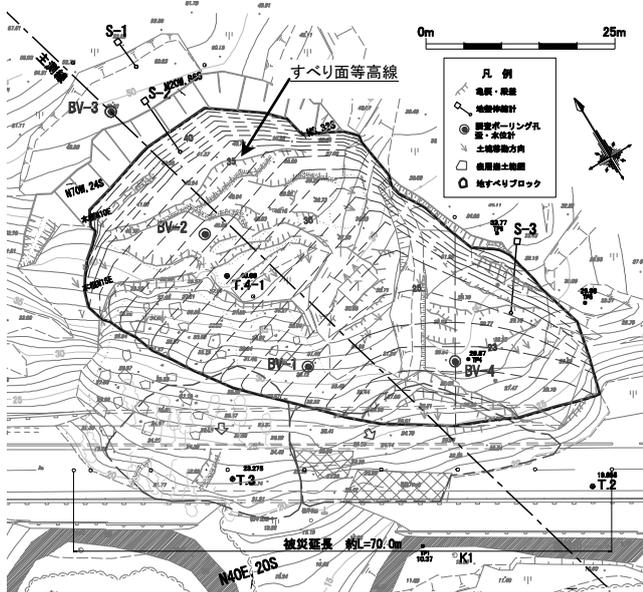
図-2.3.5 調査平面図 (1:1,000)

地表踏査結果及び地すべり範囲を示す(図-2.3.5参照)。

- ①地すべり規模は、幅約 40m、長さ約 50m、最大層厚約 10m、移動土量約 20,000m³である。
- ②周辺の露頭では、N40° W, 20° S、の堆積構造が認められた。
- ③西側の県道上方斜面では、比高差約 20m、幅約 30m、滑落崖高さ約 1mの崩壊が発生している。
- ③頭部平坦面は旧耕作地で、クレバス状の亀裂・段差が無数に存在し、頭部陥没帯を形成している。
- ④頭部陥没帯と滑落崖は概ね SE の傾斜方向を示す。

各種調査結果より、すべり面深度を推定した。作成したすべり面等高線(図-2.3.5参照)は、概ね SE の傾斜方向を示しており、頭部陥没帯と滑落崖の傾斜方向と調和的であるといえる。

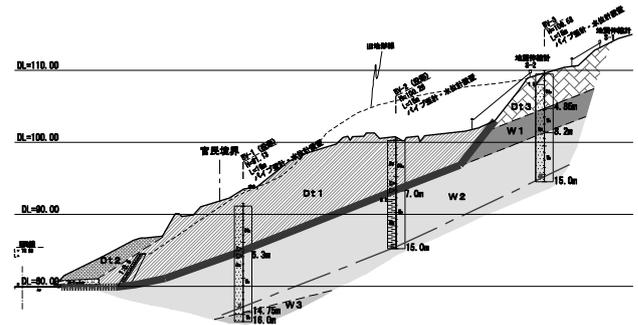
図-2.3.6 調査断面図 (1:1,000)

中風化岩層 (W2) の上面ではコアが乱れており、一部では、礫混じり粘土状の破碎されたコアが確認された。中風化岩層 (W2) との境界において、擦痕が認められる箇所が存在した。

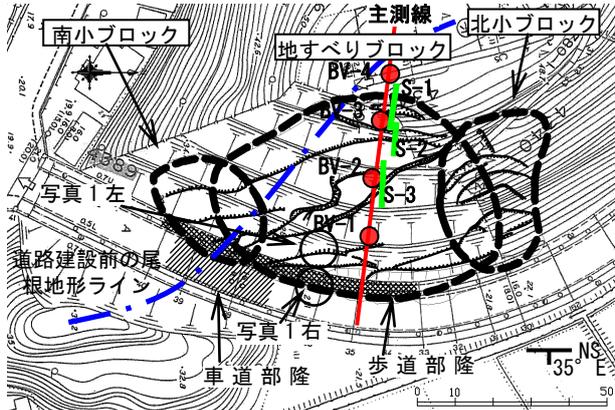
図-2.3.7 平面図

地表踏査結果における特徴的な変状を以下に示す。

- ① 頭部には、滑落崖(H=5m、L=70m)と陥没帯(幅 10m)が形成され、滑落崖の走向傾斜は N30W70NE である。
- ② 滑落崖には、NS35° E の層理面が認められた。
- ③ 地すべり地内には、逆勾配の段差地形(写真-2.3.3 左)や開口亀裂が多く発生し、その発生方向は NS~N30W であり、概ね滑落崖の走行と調和する。
- ④ 道路や歩道には、最大で約 40cm の隆起(写真-2.3.3 右)が発生している。
- ⑤ 両サイドには小崩壊な崩壊が認められ、南小ブロックは岩盤崩壊の形態であり、北小ブロックは土砂崩壊の形態である。

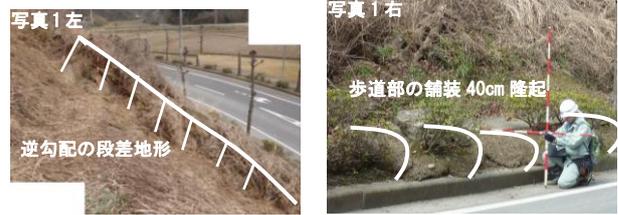
写真-2.3.3 現地で確認した末端部の主な変状

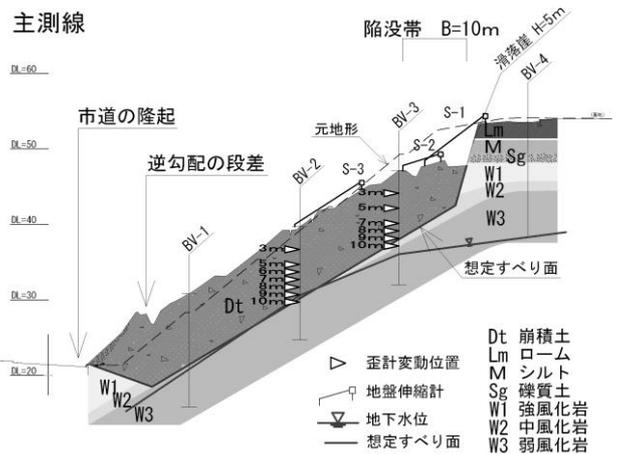
図-2.3.8 想定地質断面図

調査結果より、崩壊性地すべりのメカニズムを以下のように推察した(図-2.3.8 参照)。

- ① 地震により強制的に揺さぶられたため、凸型地形を呈していた法面末端部が、流れ盤の層理面(NS35E)や節理面(N30W70NE)に規制され、崩壊した(法高さ 7~10m 程度の一次すべり)。
- ② 法面末端部の崩壊による緩みや、更なる地震動により、流れ盤の層理面(W2 と W3 の境界)に規制され、上方法面が崩壊した(二次すべり)。
- ③ 二次すべりの土塊が一次すべりの土塊を上方から押し潰し、一次すべりの土塊が路面方向へ押し出されたことにより、市道に隆起が発生した。
- ④ 二次すべりの影響により、地すべりブロックの両サイドに小規模な崩壊が発生した。

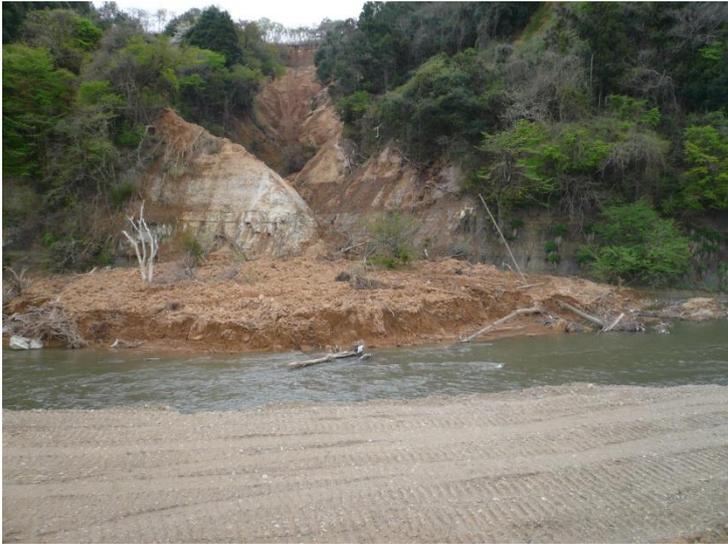
調査地は栃木県那須烏山市の藤田地区で那珂川の支川である荒川右岸の段丘崖に位置する。地質は新第三紀中新世の三浦層群であり、表層部は火山砕屑物（主としてローム）層および溶結凝灰岩からなる。崩壊したのは主として表層部の火山砕屑物（主としてローム）層である。地形的には斜面の直下は荒川の河道であり、上部段丘上は山林で、比高は約 80m、斜面の勾配は約 35° と急である。地震により幅約 150m、斜面長約 100m にわたり崩壊した。崩土は斜面直下の荒川の河道（幅約 100m）を超えてさらに約 50m 流下して水田に堆積した。崩壊した土砂は火山砕屑物（主としてローム）層からなり流動性に富んでいた（写真-2.4.7,8）。なお、崩壊箇所は荒川の湾曲部の攻撃斜面に当たる。

写真-2.4.7 藤田地区の崩壊地全景、河川の攻撃斜面、崩土は主として河道部に堆積したが大きな被害はなかった。

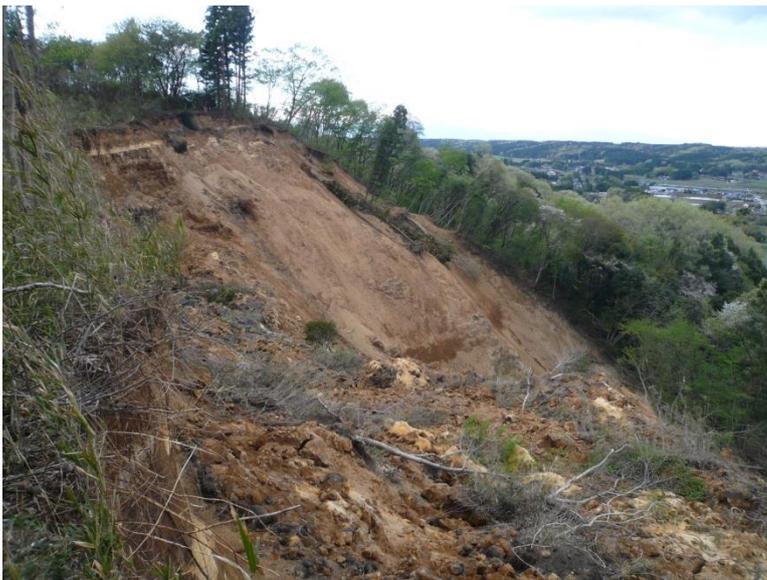
写真-2.4.8 藤田地区の崩壊頭部、表層の地質は火山砕屑物（主としてローム）
白色の層状堆積部はパミス層

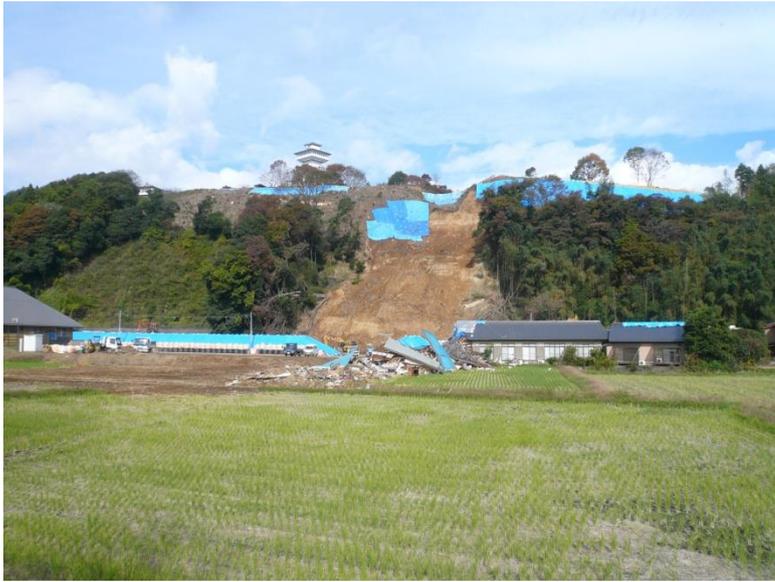
調査地は栃木県さくら市喜連川のお丸山公園地区で那珂川の支川である荒川左岸の段丘崖に位置する。地質は第四紀更新世中期の火山砕屑物（主としてローム）層が厚く堆積した箇所である。地形的には斜面の下部は水田であり、上部段丘上は公園地・緑地で、比高は約 60m、斜面の勾配は約 40° と急で一部は急傾斜地崩壊危険区域に指定されている。地震により崖の上部に沿って約 600m の長さで断続的に亀裂が発生し、一部で幅約 10m、斜面長約 70m にわたり崩壊した。崩土は斜面直下に堆積した（写真-2.4.9,-10）。地震後の台風 15 号による豪雨の影響により、平成 23 年 9 月 22 日に幅約 60m、斜面長約 70m にわたり崩壊が発生した（写真-2.4.11）。

写真-2.4.11 喜連川、お丸山公園地区における地震後の降雨による崩壊
 (平成23年9月22日に台風15号による豪雨の影響により発生)
 斜面全体が火山碎屑物(主としてローム)層

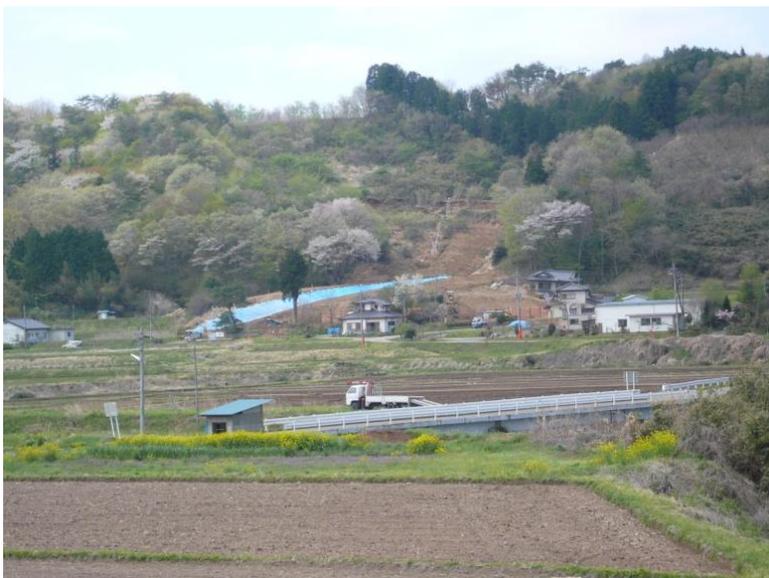
調査地は栃木県那須烏山市川西の神長地区で那珂川支川江川右岸に沿った丘陵地帯に位置する。地質は第三紀中新世の三浦層群であり、表層部は第四紀更新世の火山碎屑物(主としてローム)層からなる。崩壊したのは主として表層部の火山碎屑物(主としてローム)層である。地形的には斜面の下部は緩勾配の畑地・水田であり、斜面上部は丘陵部を整地して造られた栗林である。崩壊が発生した部分の斜面および谷部の比高は約50m、斜面および谷部の勾配は約15°と緩勾配である。地震により幅約50m、斜面長約120mにわたり地すべりが発生した。栗林の造成地の一部も崩壊していた。地すべり土塊は斜面下部から約50m流下して住宅3棟に被害を与え畑地に広く堆積した。なお、この地すべりにより2名が犠牲となった。地すべりが発生した部分の土砂は火山碎屑物(主としてローム)層からなり比較的流動性に富んでいた(写真-2.4.12,-13)。

写真-2.4.12 神長地区の地すべり地全景、

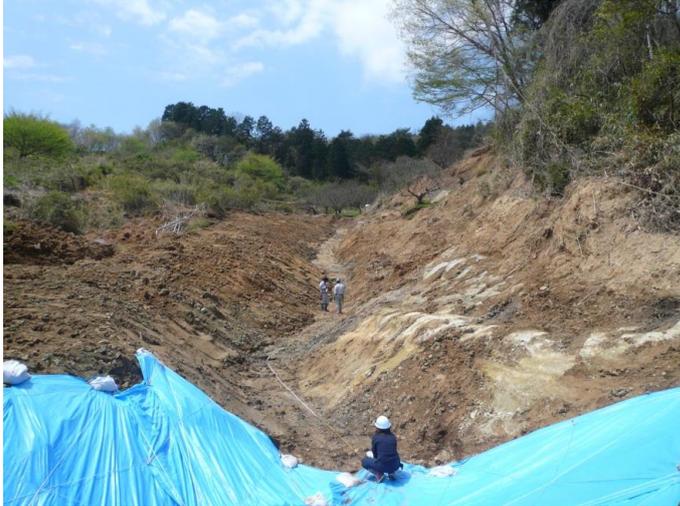
写真-2.4.13 神長地区の地すべり、右は栗の果樹園造成地、谷地形部で地すべりが発生した

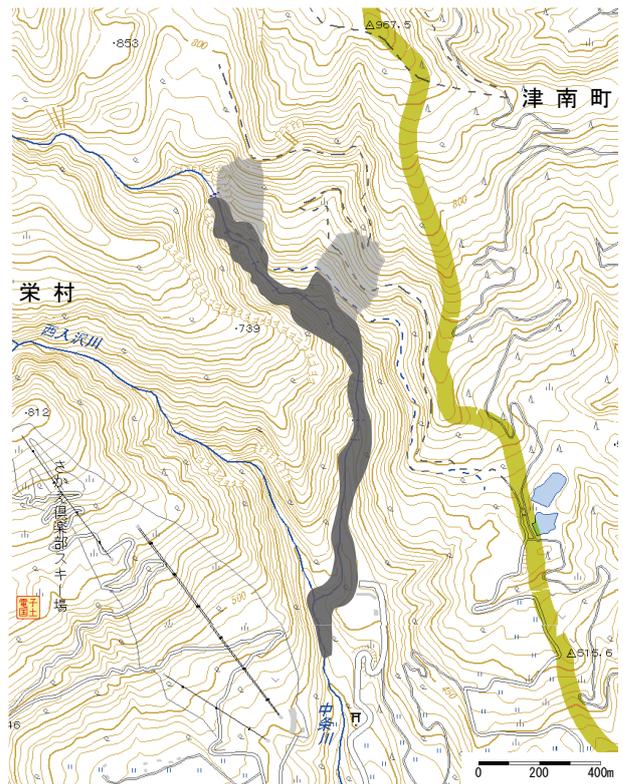
図-2.5.3 地震によって発生した東入沢川沿いの崩壊と堆積域の分布 (電子国土地図に加筆)

地震によって発生した崩壊地と土砂の堆積の状況を図-2.5.3に示す。東入沢川（千曲川水系中条川支流）下流の写真-2.5.1に示す左岸斜面の2箇所（上流側：幅180m，長さ300m，下流側：幅220m，長さ350m）が発生し，移動土塊が直下の東入沢川河床に堆積した。地震発生時には2～3mの積雪があり，土砂の一部は，積雪を巻き込んで河道を流下し，右支川の西入沢川との合流点から約200m下流まで達した。上流側崩壊地の崩壊土砂量は約243千m³，下流崩壊地の崩壊土量は約1,072千m³，埋塞部の土砂量は約1,546千m³，下流部へ流下・堆積した土砂量は約499千m³と見積もられた。その後，融雪および降雨による土砂流出が発生し，2011年10月時点で1,493千m³の不安定土砂が流域内堆積しているものと推定されている（写真-2.5.2）。下流側崩壊による埋塞部の高さは，約60mに達する。移動土塊が一挙に河道を流下しなかった要因として，崩壊地直下流の河道が狭窄部になっていたことが挙げられる。

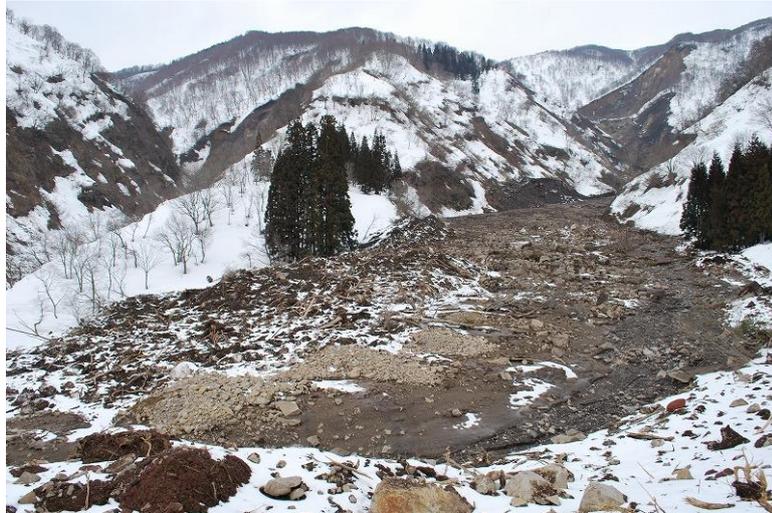
写真-2.5.2 東入沢川下流から見た下流側崩壊地（向かって右）と河床に堆積した土砂（2011年3月25日撮影）

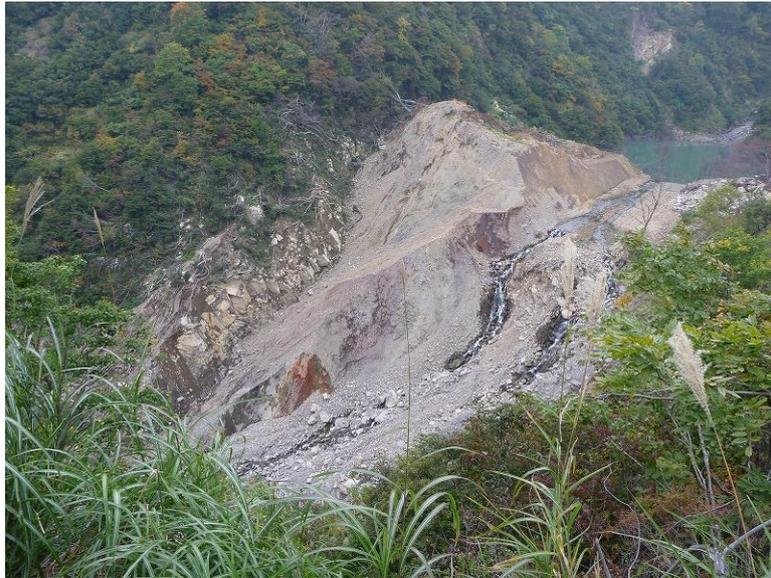
写真-2.5.3 東入沢川 下流側崩壊地の湛水部と開削状況
(2011年10月15日撮影)

3月12日の地震発生後、直ちに被害状況の調査が行われ、栄村全村（秋山地区を除く）に避難指示が出された。同日、栄村を対象に土砂災害警戒情報の暫定基準（通常基準の6割）による運用が開始された（11月11日運用廃止）。応急対策として、土砂流出の危険性がある場合に速やかに避難させるため、3月26日には、土石流センサーや監視カメラ、サイレン、回転灯が設置され、警戒避難体制が整備された。さらに、4月5日には、土石流による氾濫被害の防止を目的として、土砂流出の危険性がある中条川下流に、緊急的に大型土のうによる仮設導流堤が設置された。5月9日には、流下断面を確保するため、東入沢下流（トマトの国付近）の河道堆積土砂が開削された。多量の崩壊土砂の堆積による湛水池の規模縮小を図るため、9月2日には、下流側崩壊土砂によって生じた湛水池の開削と湛水池の河床が整理された(写真-2.5.3)。これにより湛水池の水位が約2.5m低下した。今後行われる恒久対策工事は上流に不安定土砂が残る状態での施工となるため、施工中の

安全対策として土石流減勢工（鋼製セルダム）が施工された。

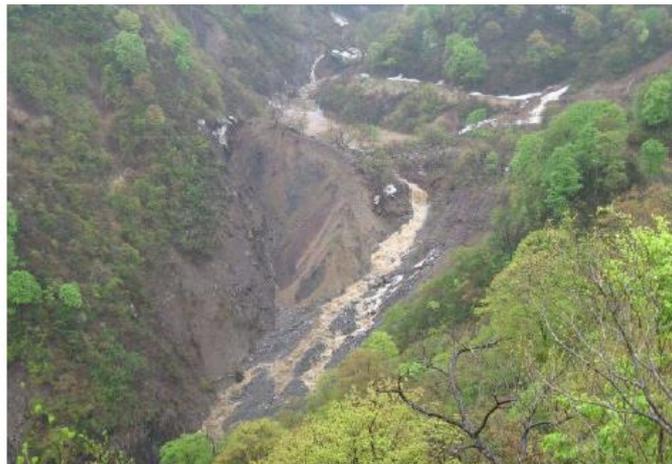
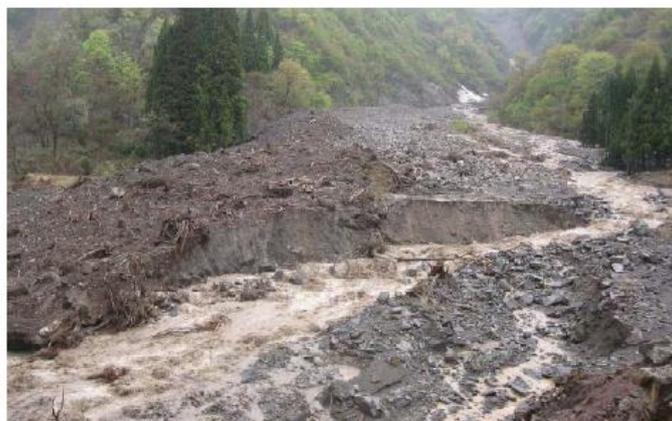
地震発生時の崩壊および土石流以降、4月4日と5月10日に土石流が発生した。4月4日には、ワイヤーセンサーの切断にともない、警報が発令された。土石流は東入沢川が西入沢川と合流する付近（トマトの国横）で停止した。この時、降雨や地震は観測されていなかったが、3月27日ごろから融雪が進み、河道堆積土砂の下流側表面が崩落したことによると考えられる。5月10日には、融雪と降雨（連続雨量84mm）にともなって、河道堆積土砂の左岸側から越流した。このとき発生した土石流は、中条川の貝立橋付近まで土砂が堆積した(写真-2.5.4)。

写真-2.5.4 2011年5月10日の下流側埋塞部における越流状況（上）と東入沢川下流の状況（下）

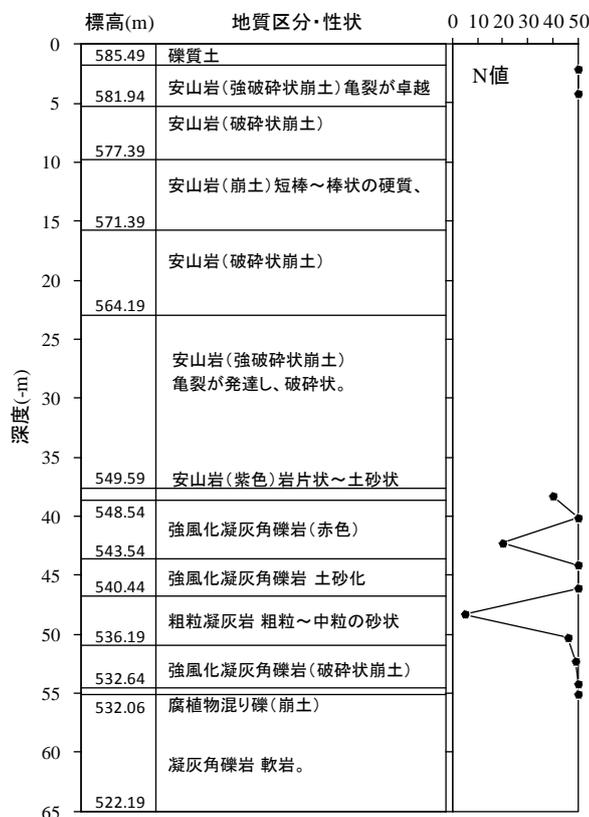
図-2.5.4 堆積土砂(ボーリング孔)の地質区分と N 値深度分布

下流側崩壊地直下の河床に堆積した土砂の状況を確認し、堆積土砂の安定性を検討するために、堆積した土塊の中央部でボーリング調査を実施した。孔口標高は 587.19m、掘削深度は GL-65.0m である。深さ 55m 付近では腐植物混じりの河床礫が見られ、その上下でコアの性状が明らかに異なっていることから、当該深度が移動土塊と旧来地盤との境界と判断された。したがってボーリング地点での崩積土の厚さは 54.5m 程度と考えられる。堆積土砂(ボーリング孔)の地質区分と N 値深度分布を示す図-2.5.4 より、上位(地表から GL-38.6m まで)は硬質かつ亀裂に富んだ安山岩溶岩から成り、下位(GL-38.6~-54.5m)は粗粒凝灰岩や凝灰角礫岩からなるやや固結度の低い層準から成り立っていることがわかる。これは、下流側崩壊地の滑落崖で観察される層序とほぼ一致しており、崩壊した土塊がその地質構成を維持した状態で河床に堆積したものと考えられた。

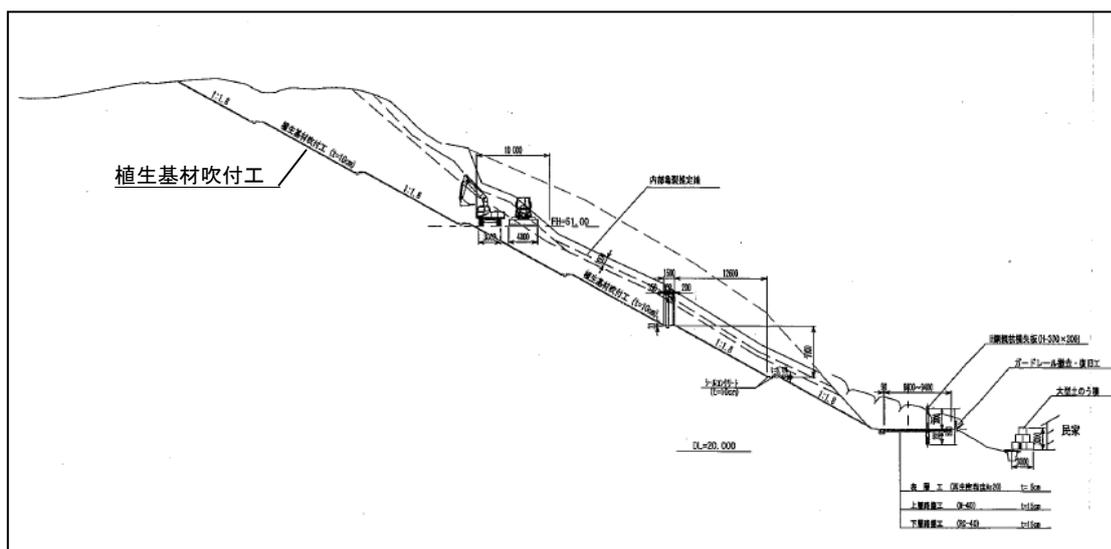
図-1-2 対策工断面図（いわき市役所土木部道路管理課 提供）

いわき市役所土木部道路管理課により、仮設構造物として親杭横矢板土留め壁、大型土のうを設置し不安定な崩落土砂の除去を行った後、安定勾配まで斜面を切り取る切土工と、表層の侵食防止を目的とした植生吹付工が行われる予定である（平成 23 年 9 月現在）。

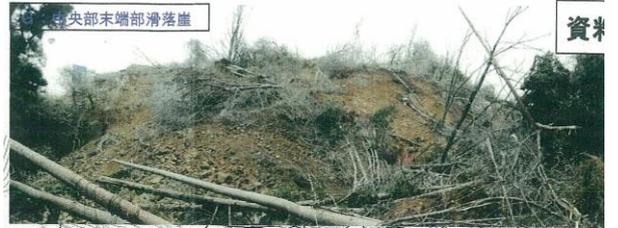
写真 3.2.3 地すべり中央部末端部滑落崖の状況¹⁾③
(撮影日: 2011 年 4 月)

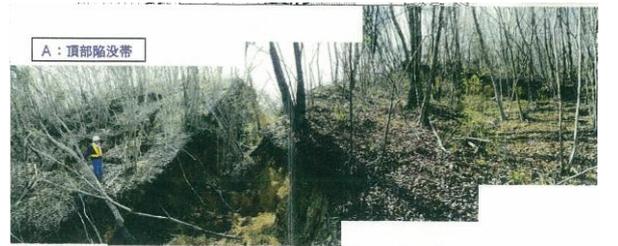
地すべり土塊の頭部、中央部、側部に陥没帯が形成されている(写真④、⑤、⑥)。中央部(図 2.2.3(3)⑤地点付近)の陥没帯の幅が中央部と側部に比べて広い。

写真 3.2.4 地すべり頂部陥没帯の状況。滑落崖はほぼ南西方向に伸びる¹⁾。④
(撮影日: 2011 年 4 月)

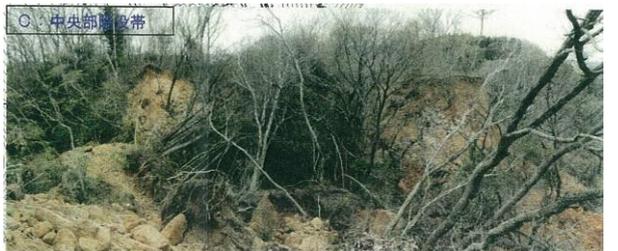
写真 3.2.5 すべり中央部陥没帯の状況¹⁾⑤
(撮影日: 2011 年 4 月)

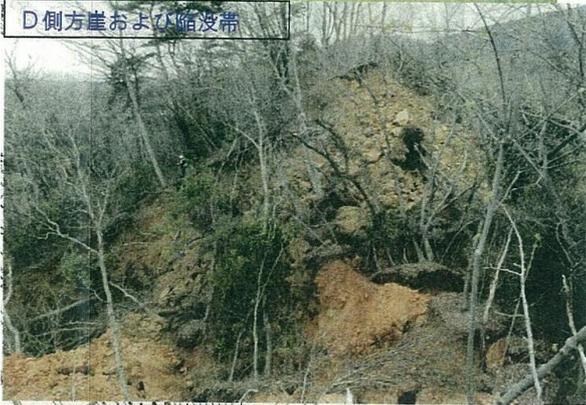
写真 3.2.6 地すべり中央部陥没帯の状況¹⁾⑥
(撮影日：2011年4月)

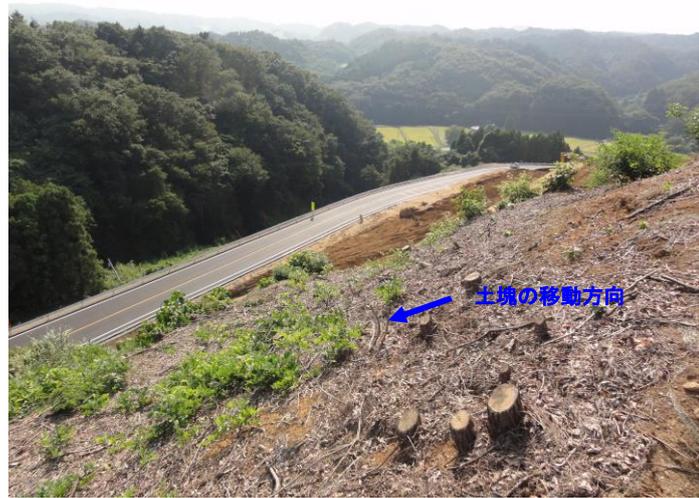
写真 3.2.9 道路の仮復旧状況(押し出された土塊は除石されている。)(撮影日:2011年9月10日)

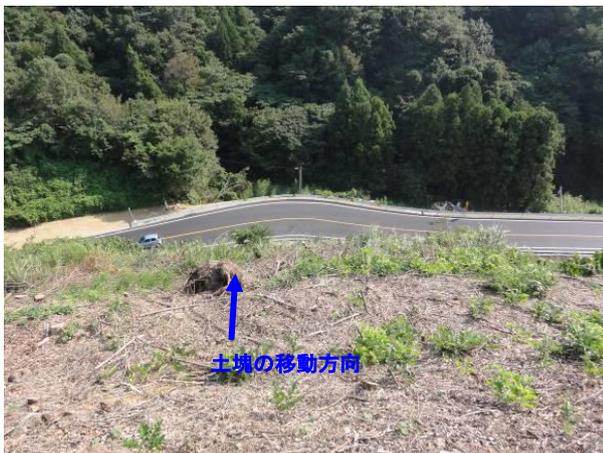
写真 3.2.10 道路の仮復旧状況（押し出された土塊上に道路が仮復旧されている。）（撮影日：2011年9月10日）

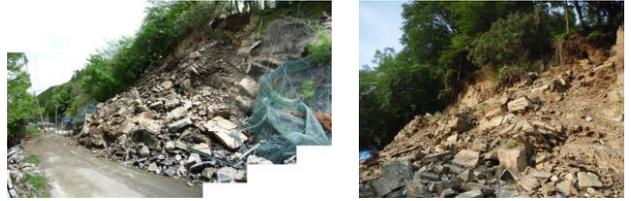
崩壊箇所は、道路山側の勾配 1:0.5 のモルタル吹付のり面である。のり面上には落石対策として、ポケット式落石防護網工が敷設されていた。地震に伴いのり面の岩盤が崩壊し、ポケット式落石防護網工の全延長が損壊した。

写真-3.3.2 岩盤崩壊状況（左）、崩壊面（右）

道路のり面の岩盤は、河川の下刻作用等により長期的な応力解放と風化により開口亀裂が発達し、岩盤の多亀裂部が形成されていた。ここへ大きな地震動が作用したことで、多亀裂部が崩壊したと推定される。

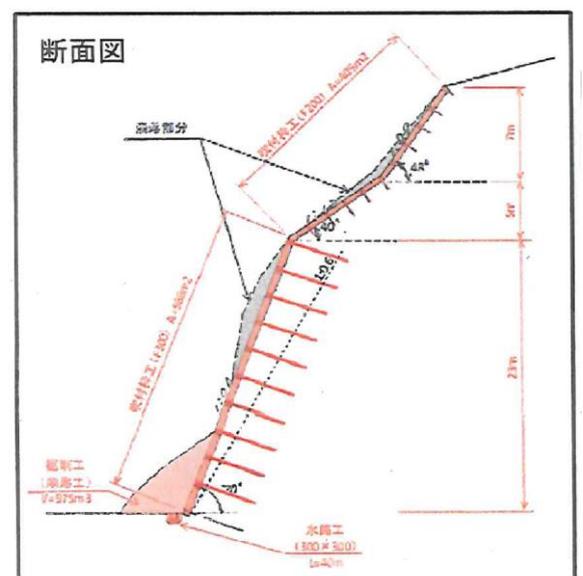
図-3. 4. 4 対策工断面
(福島県県南建設事務所 提供)

当該箇所において今回の地震によって発生した崩壊は小規模なものであったが、震源に近い場合だと広範囲にわたって崩落する危険性が高いものと推定される。近接する斜面も同様な状況であるために、今後も引き続き対策の実施が必要だと考えられる。

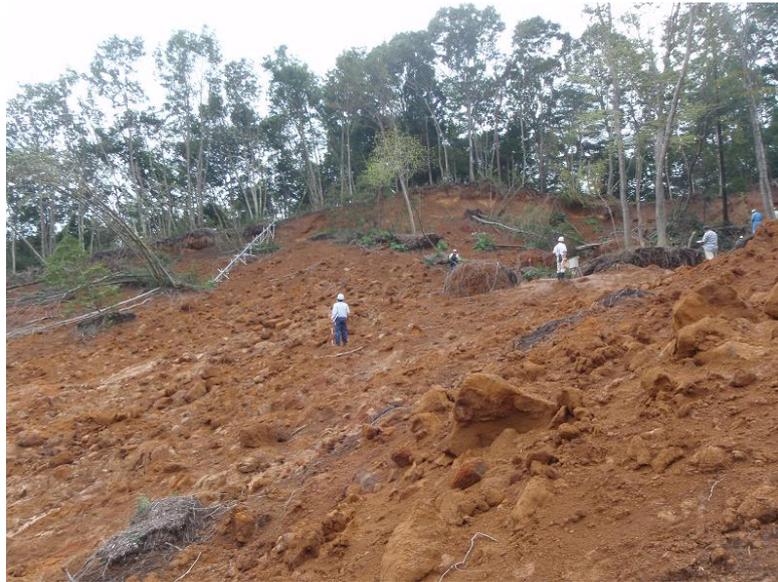
写真-3.5.2 中腹より滑落崖を望む（2011年9月11日）

地すべり発生前後のレーザープロファイラーデータから作成した地形図(図-3.5.2、-3.5.3)によって地すべりの発生した範囲が確認できる。地すべりの発生域(侵食域)は尾根の頂部とその下方の10~20度の緩傾斜な北東向き斜面である。地すべりが発生した斜面は明瞭な地すべり地形を呈していなかった。緩斜面の下方は東向きの谷地形になっており、そこで地すべりの移動方向が北東から東向きに変化する。滑落崖(写真-3.5.2)の最大比高(崩壊深さ)は5m、左側方崖(写真-3.5.3)の最大比高(崩壊深さ)は13mである。谷地形の部分では、レーザープロファイラーデータの差分図(図-3.5.4)を見ると侵食深さ、堆積深さが1m以下である。現地において、地すべり発生前の表土である黒土の上に地すべり土塊が堆積している状況が確認できたことから、この谷地形の部分は流送域であったと考えられる。堆積域では地すべり発生後に重機による土工が行われており、レーザープロファイラーデータで見た地形も人工的な

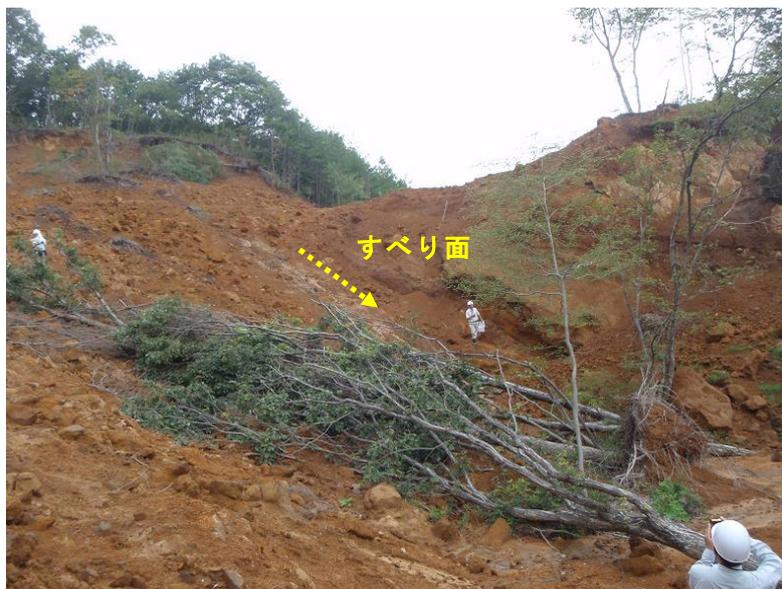
写真-3.5.3 左側方崖に露出したすべり面（2011年9月11日）

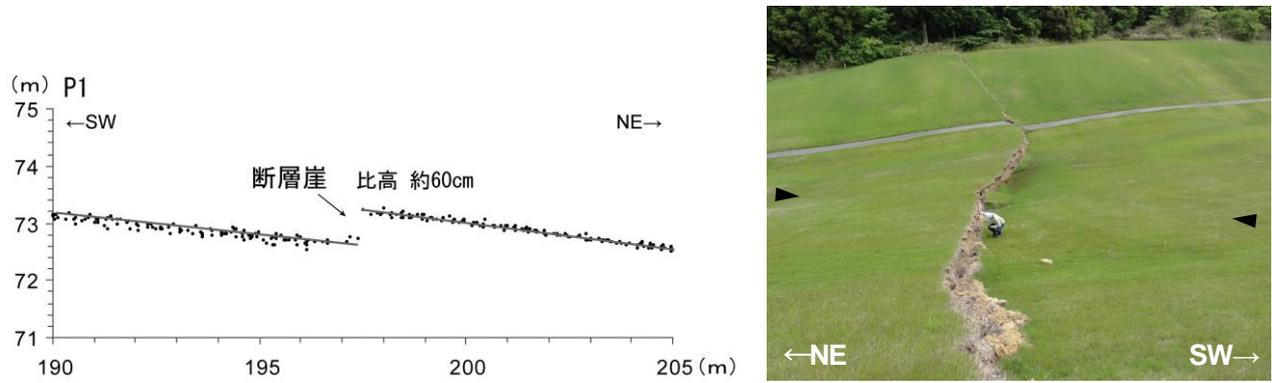
図-3.6.4 の P1 断面はいわきゴルフクラブのフェアウェイを横切る断層崖である。現地写真から正断層の引張り応力により垂直方向にせん断された面が明瞭に見られる。航空レーザ計測データの点分布による断面図から約 60cm の比高であることが確認され、不連続箇所の形状についても断層崖状が表現されている。

図-3.6.4 断層崖タイプの断面形状と現地写真

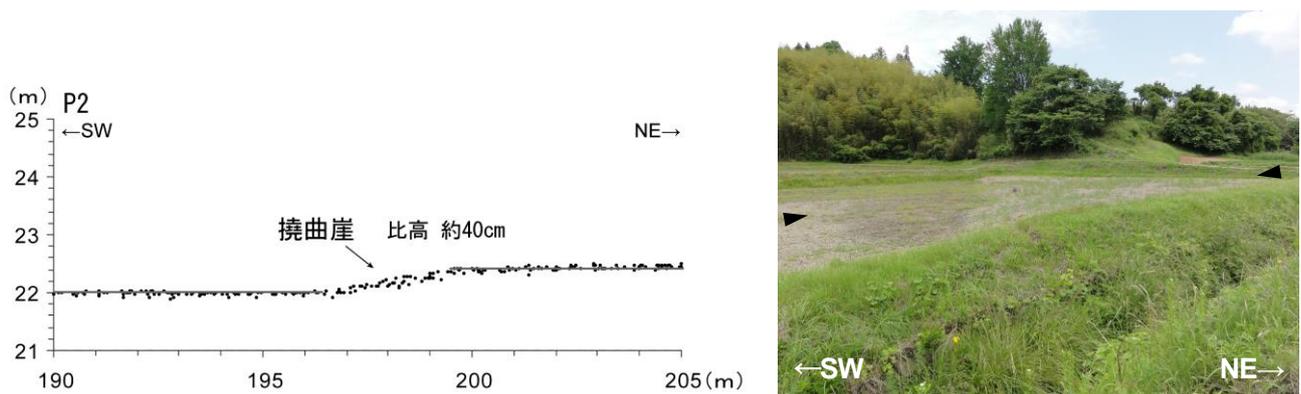
また、図-3.6.5 の P2 は P1 の南東約 500m の地点に出現した変状地形である。現地写真からは、水田の地表面を緩い傾斜で撓曲崖が形成されているのがわかる。航空レーザ計測データの点分布による断面図では、水平方向に 2~3m 程の幅で比高が約 40cm の緩いスロープ状の地形を形成する。

図-3.6.5 撓曲崖タイプの断面形状と現地写真

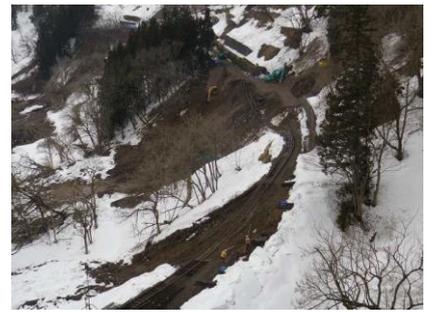
長野県北部地震では、JR 飯山線の森宮野原から横倉の区間で盛土の崩壊による被害が発生(図-5.4)したが、早期復旧対応により 4 月 29 日に運転を再開している。

図-5.4 JR 飯山線の被災状況
(榎環境地質 稲垣秀輝氏 3 月 31 日撮影)

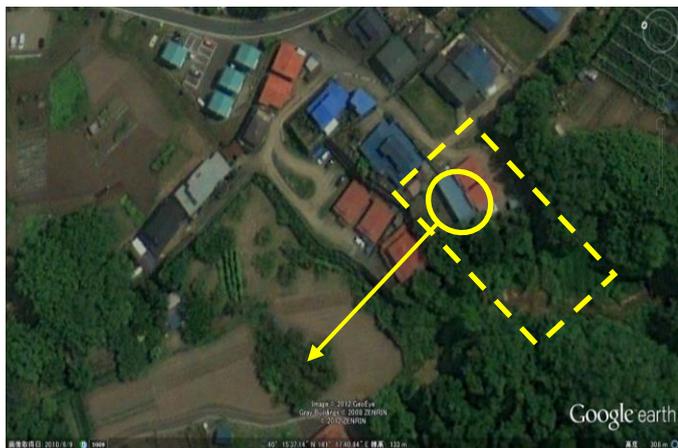
写真 7-2 (左) 二戸市杉の沢石切所 (Google earth 2011/6/9 撮影)

この場所は、東日本大震災(本震)の影響で、谷埋め盛土した地盤上に造成された住宅が、下方に30m移動する地すべりが発生した(写真7-1, 写真7-2, 写真7-3)。地形図からも、確かにこの場所が谷埋め盛土されてできた地盤であった事が判読できた(図7-1, 図7-2)。その時期は聞き取り調査では昭和50年代初め頃とのことであった。一方、現地調査では、地すべり発生の原因になったであろう地下水の流出が確認されたほか、住民に当時の様子を伺ったところ、本震が発生し、まだ揺れが収まっていない状況で地すべりが発生した事が分かった。また、地すべり地滑落崖において簡易貫入試験も実施した。

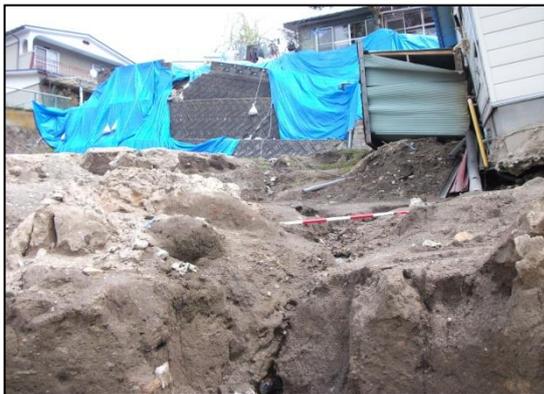
写真 7-4 (左) 簡易貫入試験を実施した付近の写真

この結果から、約 300 cm 程度で急激に堅固になり、既往研究例では N_c 値 20 を基岩面と表層土層との境界面とする事例が多いことから、この層付近が地山と盛り土の境界部と考えられる。また、現地調査よりこの付近で地下水の流出が認められた。

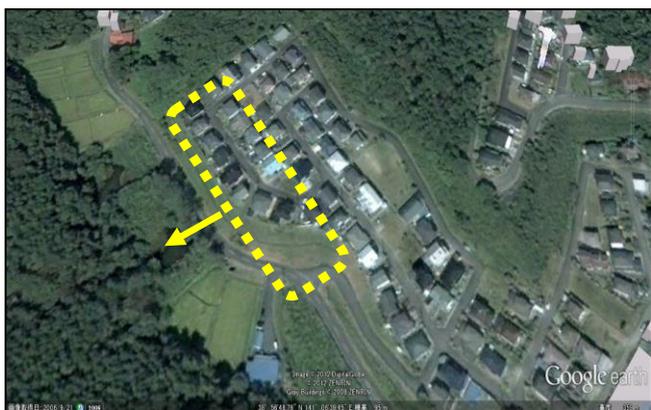
写真 7-6 (左) 館ニュータウン (Google earth 2011/4/6 撮影)

この場所は 2011 年 4 月 7 日の余震による発生した。盛土地盤の崩壊が確認され、その中でも特に、開放された谷側に面した斜面側に位置している住宅に大きな被害が出ている (写真 7-6, 写真 7-7)。また、国土地理院 2 万 5 千分の 1 地形図の比較により、被害の発生した家屋は盛土した地盤上に造成された住宅であることが分かった (図 7-4, 図 7-5)。

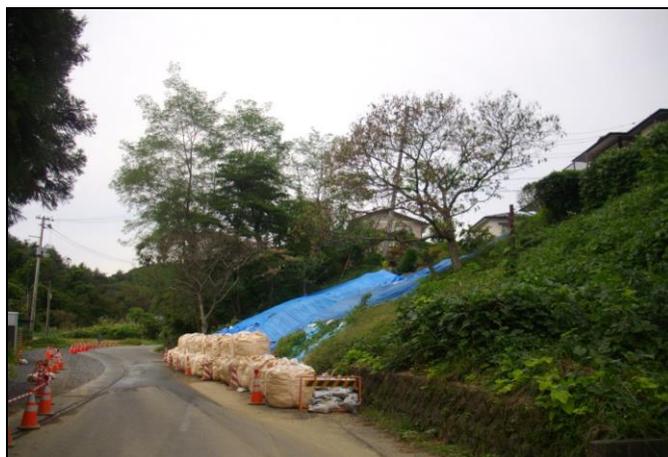
写真 7-9 (右) 崩壊のあった斜面：ブルーシートをかけて水の浸入を防いでいる (2011/9/26 撮影)

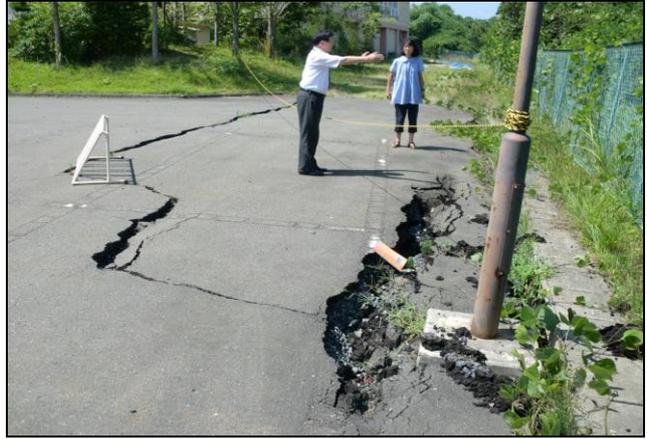
本箇所は余震の影響で、盛土された地盤の中でも、館ニュータウンと同様に開放された谷側に面した斜面部分に近い部分での崩壊が目立った（写真 7-10、7-11）。校舎自体には特に大きな被害は出なかったのは幸いであったが、もし崩壊が校舎にまで及んでいたならば、多くの被害者を出した可能性もあり、改めて盛土地盤上における宅地・学校の造成の危険さを感じた（写真 7-12～16）。また、国土地理院 2 万 5 千分の 1 の地形図の比較より、崩壊した箇所は特に、盛土した地盤でも谷を埋めた地点の斜面上部の方に多いことが分かった（図 7-6、図 7-7）。

写真 7-13 (右) ①— (2) 駐車場斜面側 (2011/08/09 撮影)

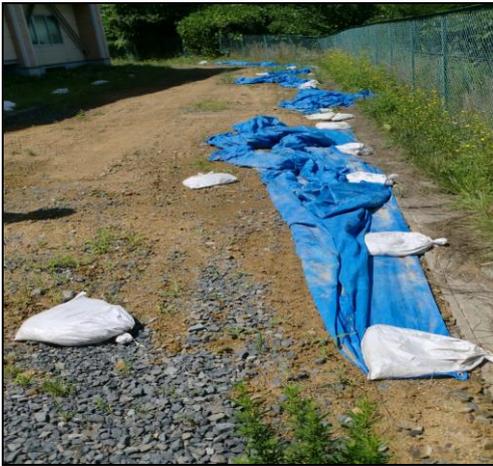
写真 7-14 (左) ② 体育館裏 (2011/08/09 撮影)

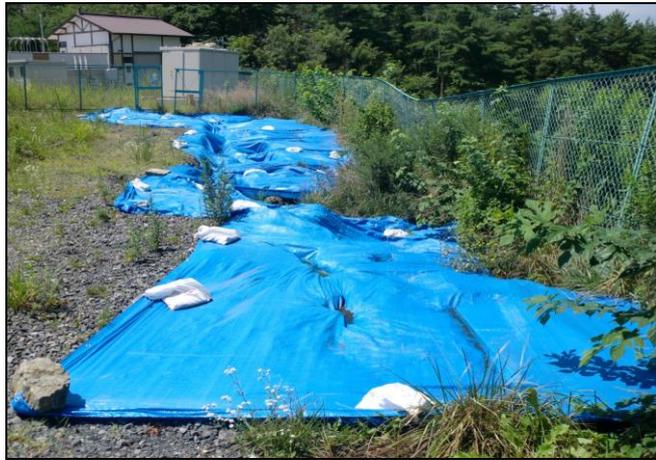
写真 7-15 (右) ③— (1) プール裏 (2011/08/09 撮影)

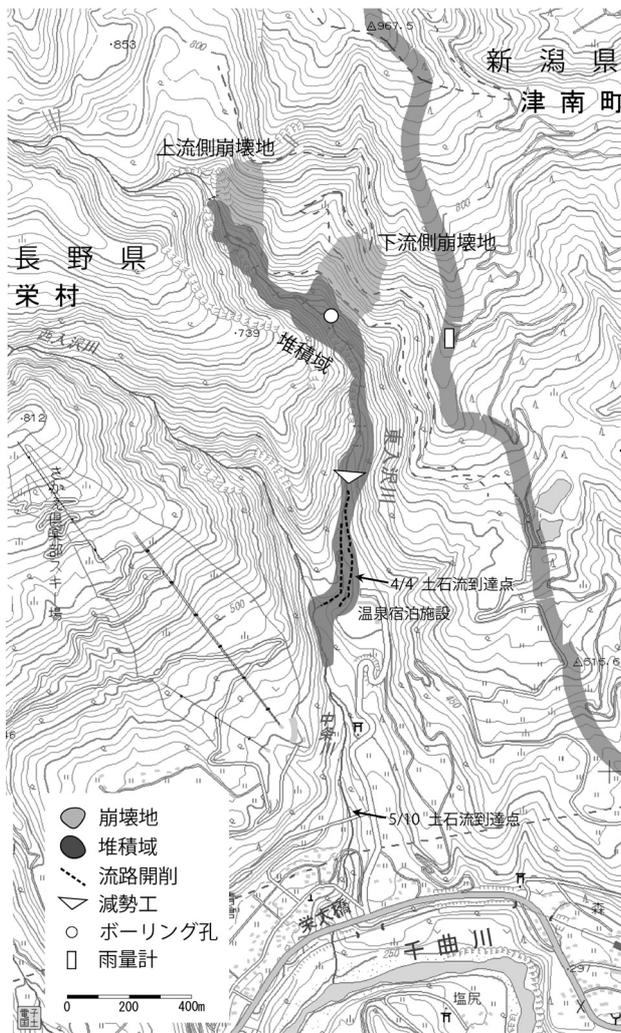
千曲川水系中条川支流の東入沢川左岸の2カ所で大規模な崩壊が発生した(上流側:幅180m,長さ300m,下流側:幅220m,長さ350m;図-2)。崩壊の発生日は、長野・新潟県境の関田山地北東部の天水山(1088m)から、東南東-南東に連なる稜線の南側斜面に位置する。上流側崩壊・下流側崩壊ともに、尾根末端部が崩落したものである(図-2,写真-1)。上流側崩壊地と下流側崩壊地の崩壊土砂量はそれぞれ約243千m³,約1,072千m³と見積もられている(長野県北信地方事務所・国土防災技術株式会社,2011)。調査地周辺には地すべり地形が多く見られ,上流側崩壊地と下流側崩壊地は,乗落地すべり防止区域(平成5年・林野庁)および土砂流出防備保安林(平成2年指定)内に位置している。

図-2 地震によって発生した東入沢川沿いの崩壊地と堆積域(電子国土地図に加筆)

警戒避難体制が整備された。また、土砂流出の危険性がある中条川下流に、緊急的に大型土のうによる仮設導流堤が設置された（4月5日）。さらに、流下断面を確保するために、東入沢下流（温泉宿泊施設付近 図-2）の河道堆積土砂が開削された（5月9日）。河道に大量に堆積した土塊の土質、地質、層序、すべり面、岩石の風化・破碎状況などを観察・調査するとともに、掘削中の排水状況等により地下水の状況を把握するために、長野県北信地方事務所により、下流側崩壊地直下の河床に堆積した土塊の中央部でボーリング調査が実施された（6月30日、図-2中○印の地点）。下流側崩壊地直下の湛水池の規模縮小を図るため、湛水池の開削が行われた（写真-4）。開削工事の期間は2011年7月5日～9月30日である。これにより湛水池の水位が約2.5m低下した。今後行われる恒久対策工事は、上流に不安定土砂が残る状態での施工となるため、施工中の安全対策として土石流減勢工（鋼製セルダム）が下流側崩壊地直下の堆積土塊の下流約650mの位置に施工された。

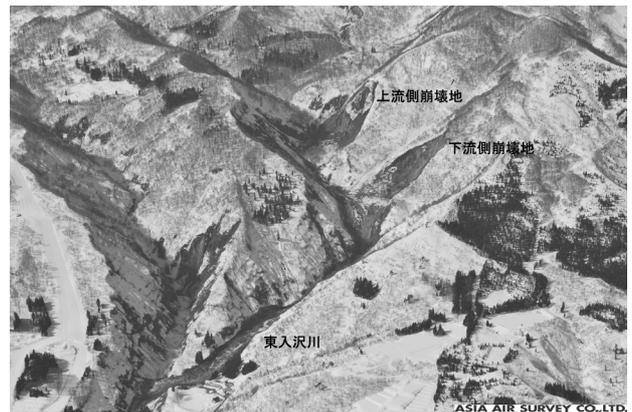
写真-1 地震直後の崩壊と流出土砂の堆積状況(2011年3月13日アジア航測が撮影した画像に加筆)

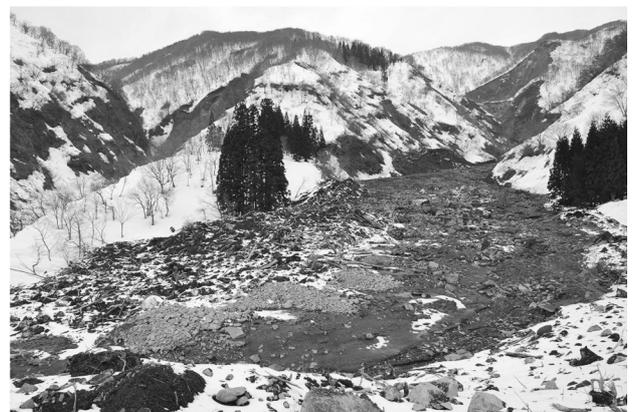
地震発生時,上流側崩壊地と下流側崩壊地で崩土が河道に堆積し,湛水した。下流側崩壊地では崩土が河道に最大60mの高さで堆積した。土砂の一部は,積雪を巻き込んで河道を流下し,右支川である西入沢川との合流点から約200m下流まで達した(図-2,写真-2)。地

写真-2 東入沢川下流から見た下流側崩壊地(向かって右)と河床に堆積した土砂(2011年3月25日撮影)

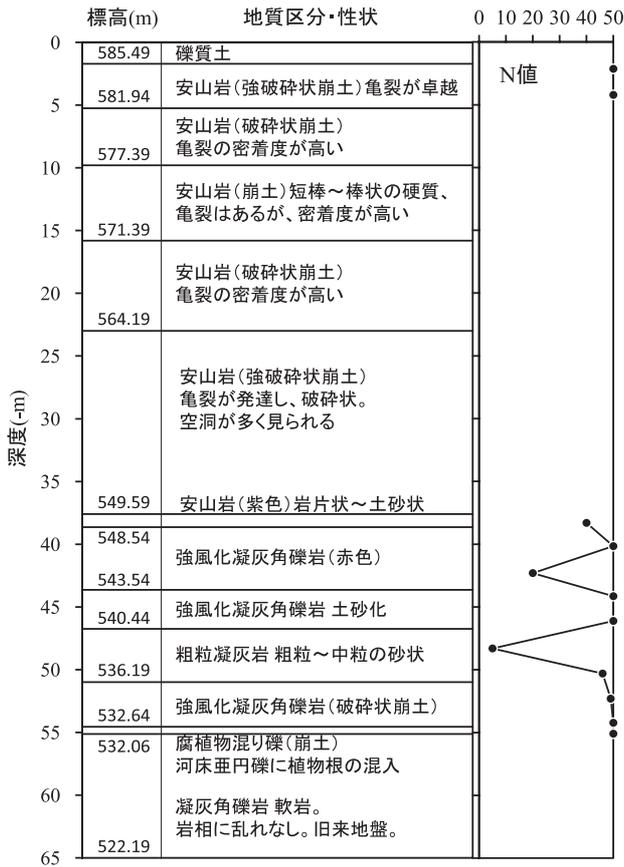
下流側崩壊地直下の堆積土塊中央部で実施されたボーリング孔の孔口標高は587.19m、掘削深度はGL-65.0mである。また、堆積土塊の強度を調べるために、ボーリング孔掘削時に標準貫入試験が行われた。ボーリング孔にはオールストレナー加工保孔管を用い、孔内に水位計や伸縮計などが設置されている。堆積土塊の地質区分を示す図-3より、GL-55m付近では腐植物混じりの河床礫が見られ、その上下でコアの性状が明らかに異なることから、移動土塊と旧地表との境界と判断され、ボーリング実施地点での崩積土の厚さは54.5m程度と考えられた。コアを構成する地質は、上位（地表からGL-38.6mまで）は硬質かつ亀裂に富んだ安山岩溶岩か

図-3 堆積土砂(ボーリング孔)の地質区分とN値深度分布
Fig.3 Geological feature and vertical distribution of N-value through boring

らなり、下位 (GL-38.6~-54.5 m) は粗粒凝灰岩や凝灰角礫岩からなるやや固結度の低い層準で構成されている。これは、下流側崩壊地の滑落崖で観察される層序と概ね一致しており、崩壊した土塊がその層序を維持した状態で河床に堆積したものと考えられる。標準貫入試験によるN値は40~50以上が多く、堆積土塊は全般に硬く締まった傾向にあることがわかる。

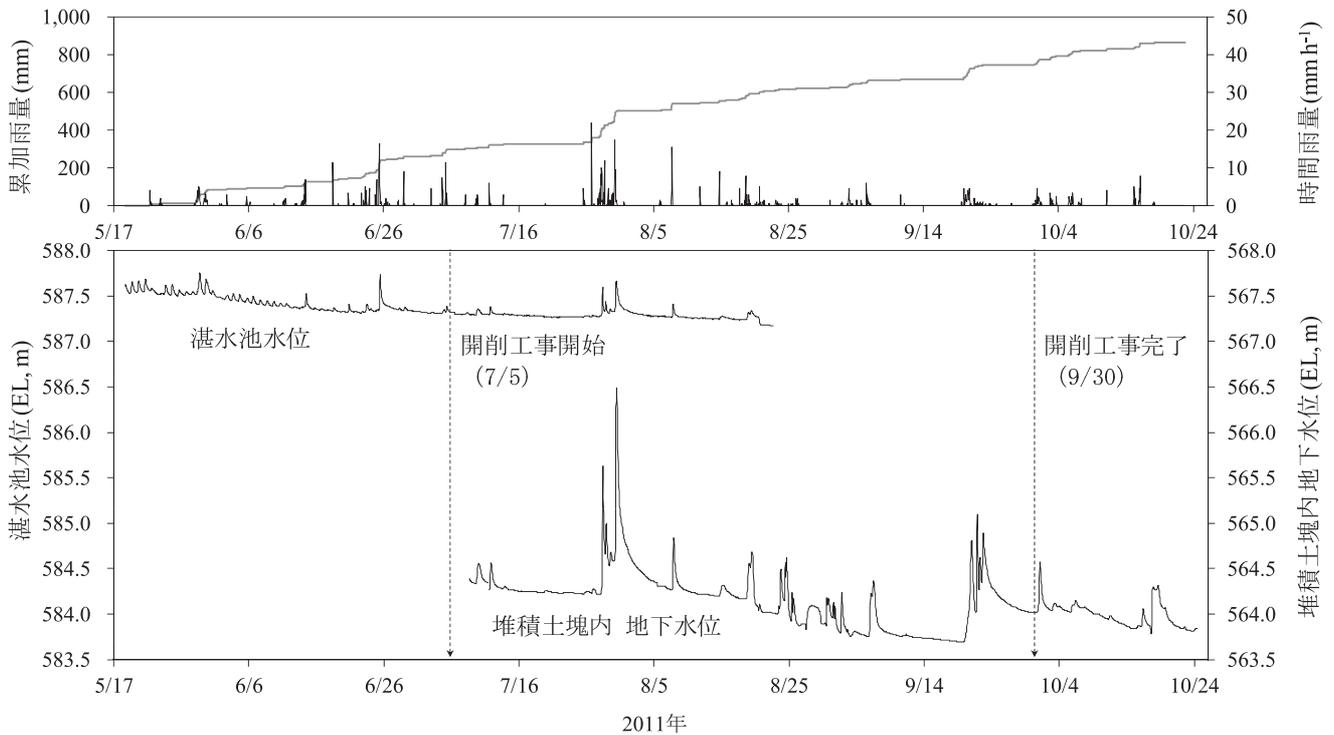
湛水池水位と堆積土塊の地下水位は、いずれも降雨に対して鋭敏に反応している。観測期間中、湛水池水位は587.17 m~587.75 m (EL) の範囲を推移し、徐々に低下する傾向にある。前述のように、下流側崩壊地直下の堆積土塊の河道開削が行われ、湛水池の水がよりスムーズ

図-4 降雨に対する湛水池水位と堆積土塊の地下水位の応答
Fig.4 Responses of water level at the pond behind the landslide dam and ground water level in deposited sediment to rainfall

に流下するようになった状況から、開削以降、湛水量の急激な増加は発生しにくくなっているものと考えられる。

堆積土塊の地下水位は、図-4に示すように563.69 m～566.49 m (EL) の範囲を推移し、2011年7月25日～7月30日の降雨により連続雨量が174.5 mmに達した7

しかしながら、地震で発生した崩壊地の周辺には亀裂が確認されており、崩壊地内には不安定に残る土砂がある。また、河道開削が行われたが、崩壊地直下や下流の河床には依然として堆積土砂が多量に存在している。日本有数の豪雪地帯であるこの地域では、梅雨や台風による降雨時をはじめとし、融雪期にも注意を払い、拡大崩壊や雪崩、堆積土砂の再移動の発生に対して監視を行っていく必要がある。

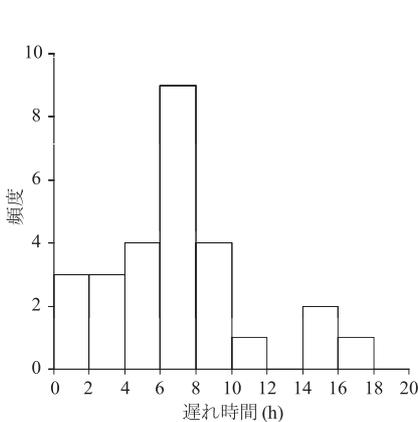
月30日に最高水位(566.49 m, EL)が観測された。その結果、降雨ピークに対する堆積土塊の地下水位ピークの遅れ時間は、図-5に示すように1～17時間で、図-6～7に示すように降雨強度や地下水位ピーク時刻までの総降雨量の増加とともに短くなっていることがわかる。

図-5 降雨に対する堆積土塊地下水位ピークの遅れ時間

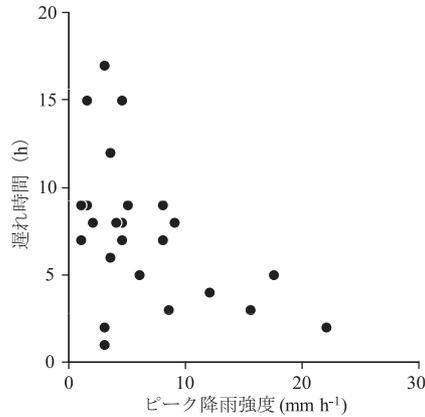
図-6 堆積土塊地下水位ピークの遅れ時間と降雨強度の関係

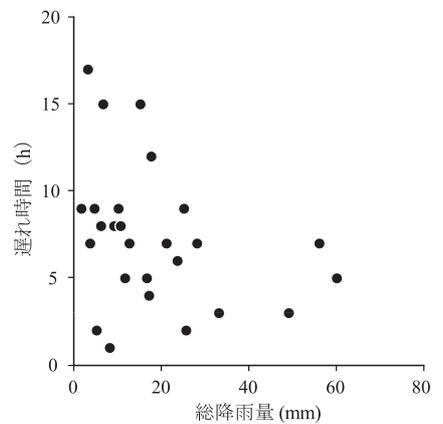
図-7 堆積土塊地下水位ピークの遅れ時間と総降雨量の関係

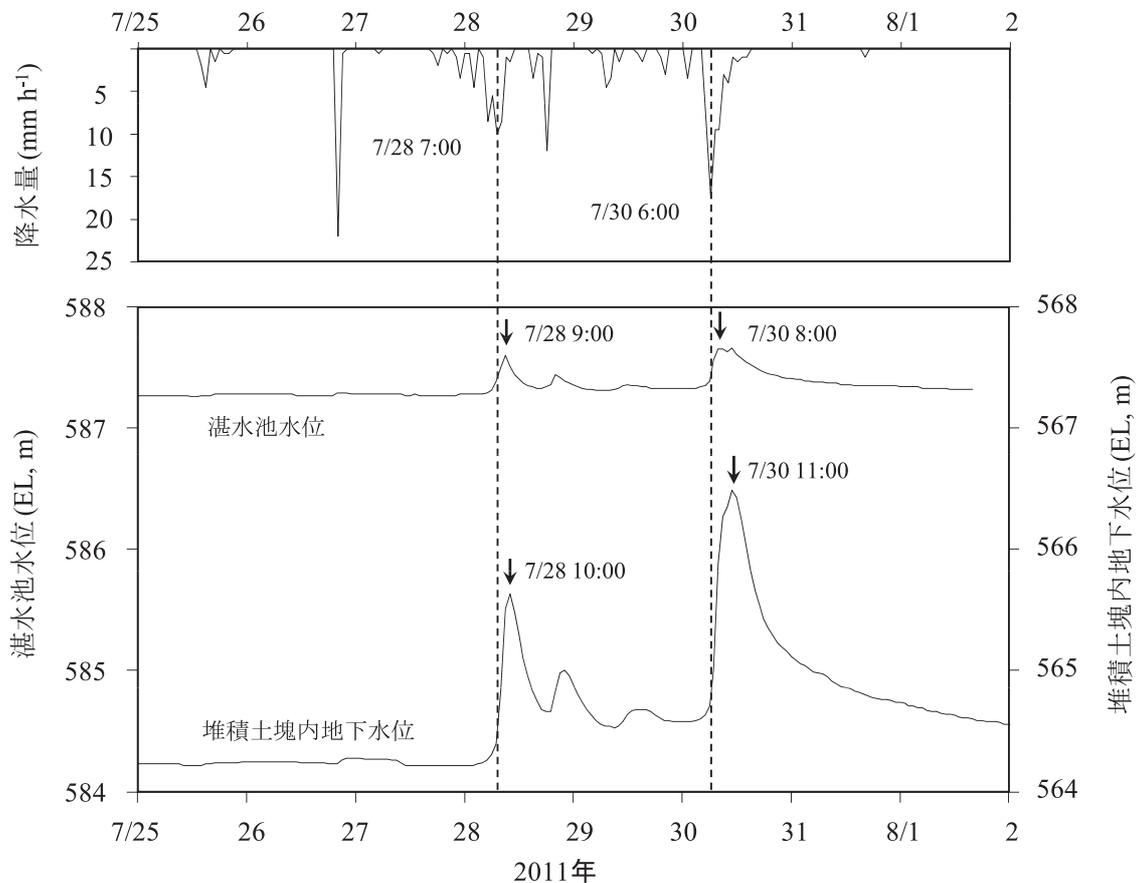
図-8 降雨に対する湛水池水位と堆積土塊の地下水位の反応

ここで、遅れ時間は、最大時間雨量の発生時刻から堆積土塊の地下水位が最大となる時刻までの差として求めた。時間雨量と連続雨量が期間内最大であった7月25日～31日の一連の降雨では、図-8に示すように、7月28日7時の降雨ピーク（10 mm/h）に対して、湛水池水位のピークが降雨ピークの2時間後に、堆積土塊の地下水位のピークが3時間後に記録された。7月30日6時の降雨ピーク（17.5 mm/h）に対して、湛水池水位のピークが降雨ピークの2時間後に、堆積土塊の地下水位のピークが5時間後に記録された。堆積土塊地下水位の無降雨時の低い水位（以後、基底水位と呼ぶ）は、開削工事前と比較して、工事以降、明瞭に低下している。湛水池水位の観測は、2011年8月22日までであるが、閉塞部の河道開削により湛水池の水位が約2.5 m低下した事実が報告されていることから（長野県北信地方事務所・国土防災技術株式会社、2011）、湛水池水位の低下と湛水池の規模縮小にともなって、堆積土塊地下水位の基底水位が低下したと考えられる。
