研究ノート

2011年3月12日長野県北部地震による栄村・中条川上流の土砂災害

Sediment-related disasters in the Nakajo River watershed in Sakae Village, Nagano Prefecture triggered by the earthquakes in Northern Nagano Prefecture on March 12, 2011

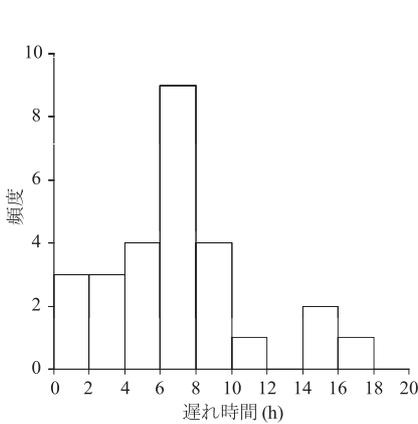
月30日に最高水位(566.49 m, EL)が観測された。その結果、降雨ピークに対する堆積土塊の地下水位ピークの遅れ時間は、図-5に示すように1～17時間で、図-6～7に示すように降雨強度や地下水位ピーク時刻までの総降雨量の増加とともに短くなっていることがわかる。

図-5 降雨に対する堆積土塊地下水位ピークの遅れ時間

Fig.5 Lag time for peak rainfall and peak groundwater level in deposited sediment

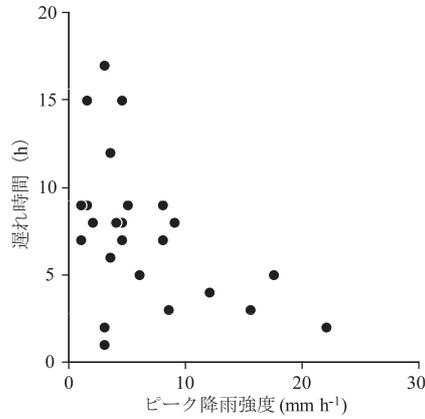
図-6 堆積土塊地下水位ピークの遅れ時間と降雨強度の関係

Fig.6 Relationship between peak rainfall intensity and lag time of peak groundwater level in deposited sediment

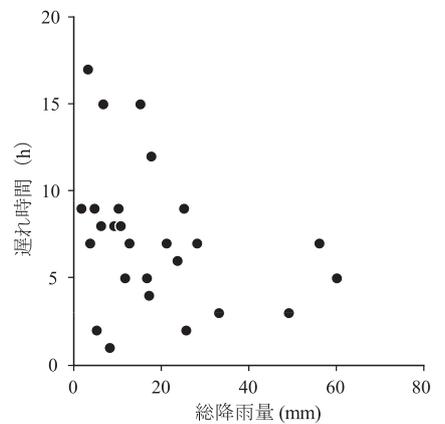
図-7 堆積土塊地下水位ピークの遅れ時間と総降雨量の関係

Fig.7 Relationship between total rainfall and lag time of peak groundwater level in deposited sediment
